**PROJETO BÁSICO DE INTERVENÇÃO E RESTAURO DO IMÓVEL SOBRADO CORONEL
ESMÉDIO, PORTO FELIZ, SP**

**MEMORIAL de MÉTODO CONSTRUTIVO / ANEXO AO MEMORIAL DESCRITIVO DE OBRAS E
SERVIÇOS**

SCEC 17/2020

MAIO/2021

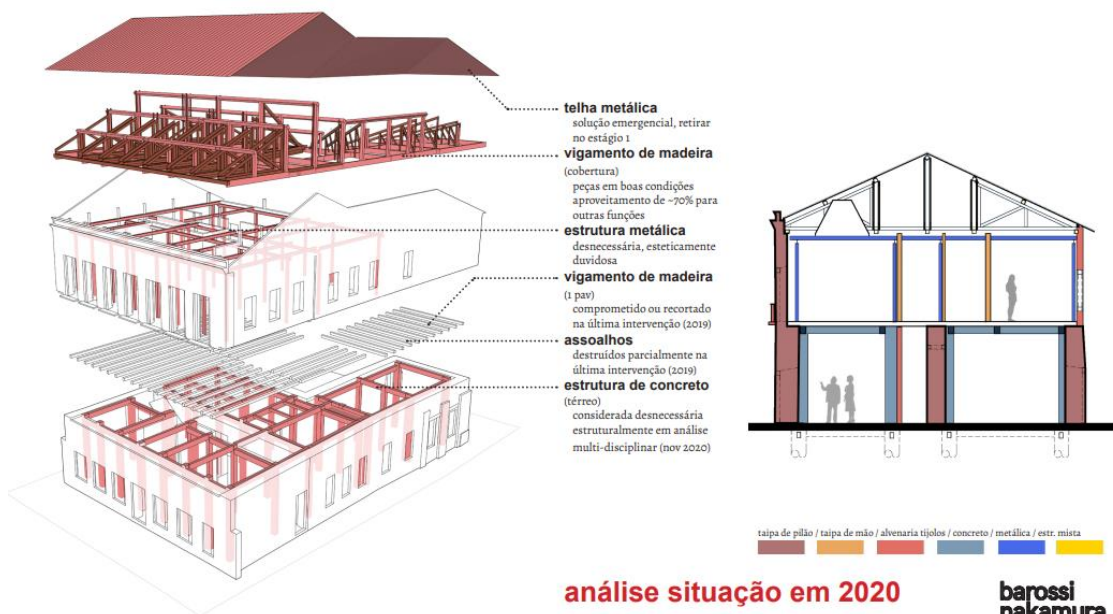
análise situação em 2020

O esquema de linha do tempo demonstra com clareza os elementos que foram adicionados ao edifício e que tem sua remoção viabilizada após estudos técnicos específicos (conduzidos entre 2020 e 2021 por especialistas de todas as áreas, com especial destaque para estrutura e construção em terra), ver abaixo.
