Edificações: Manutenção Predial e Conservação Preventiva

Museu A Casa Museu de artes e artefatos brasileiros

Plano de Trabalho - Ano 2014 - 4º Trimestre (Out/Nov/Dez)

Relatório Descritivo Fotográfico

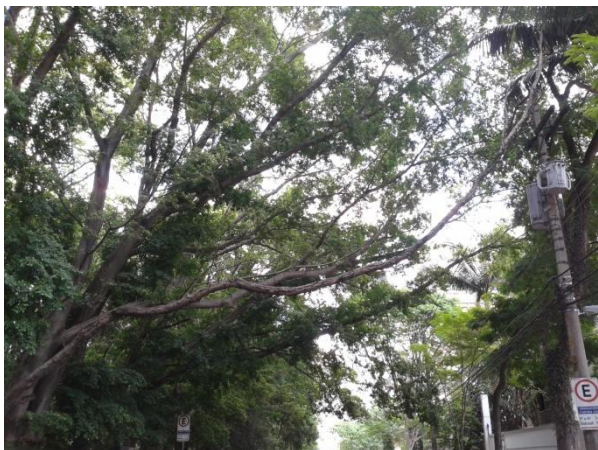
Queda da árvore seca

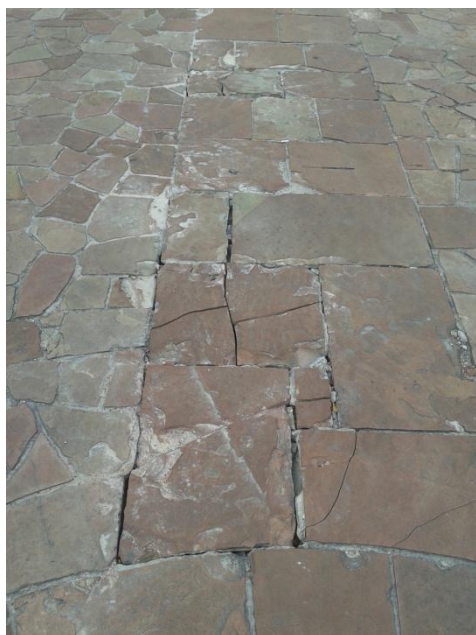
Piso solto devido a passagens de ônibus

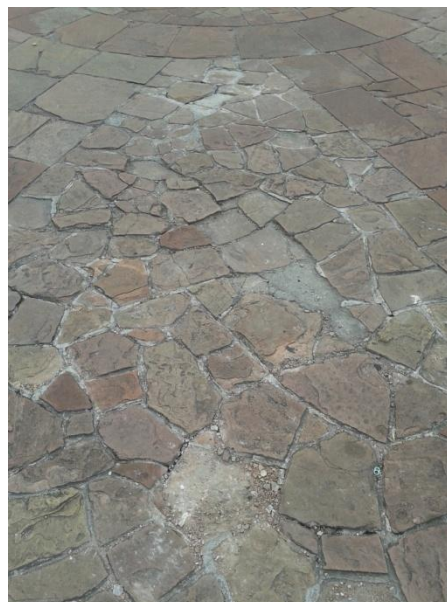
Desgastes por passagens de veículos e o tempo

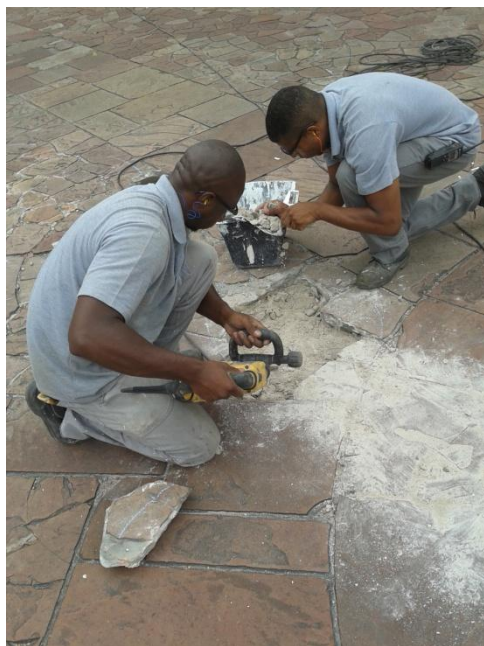
Retirada das pedras com cuidado

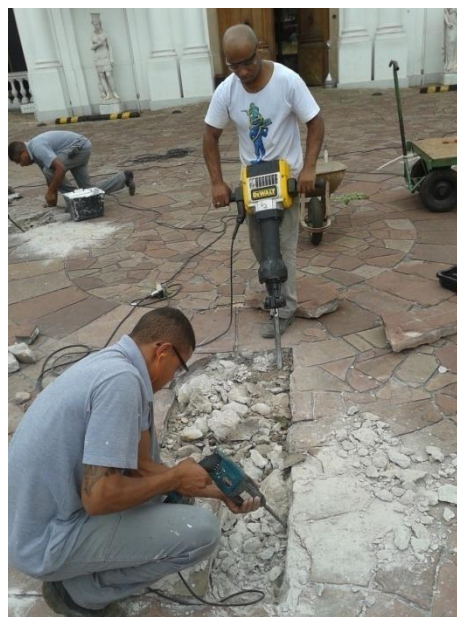
Quebra do contra piso

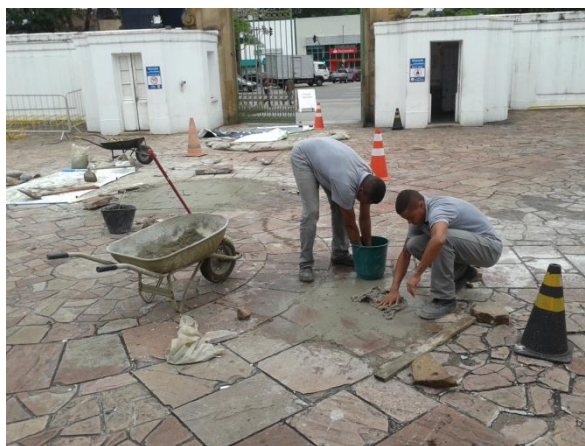
Assentamento das pedras no piso

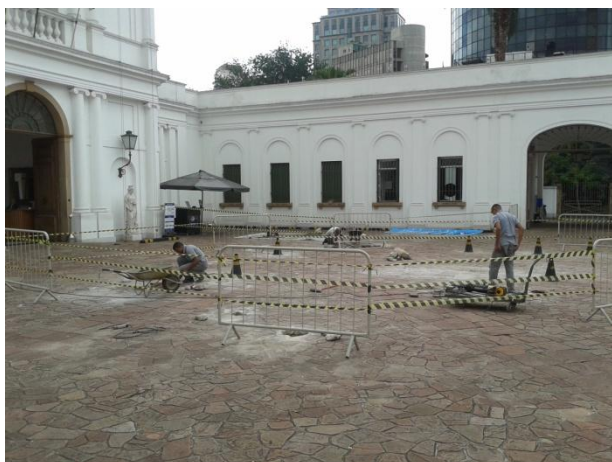
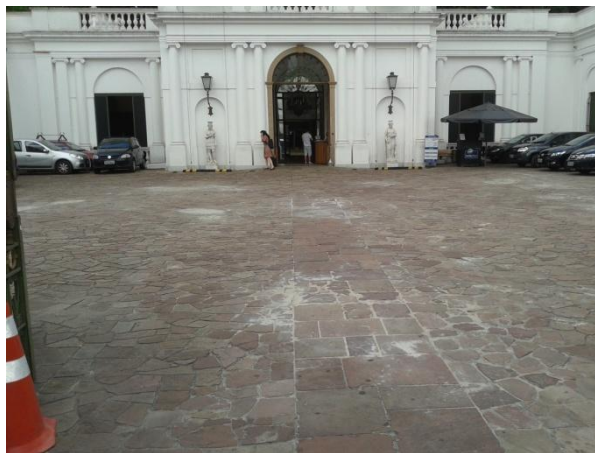
Finalização do assentamento do piso e isolamento da área para a secagem do cimento

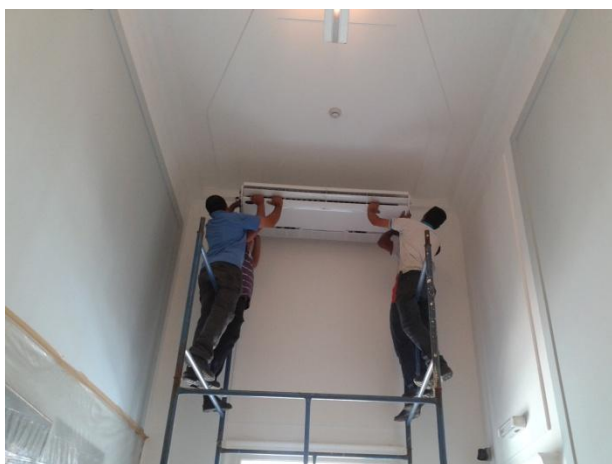
Instalação na ante sala do CRESPI

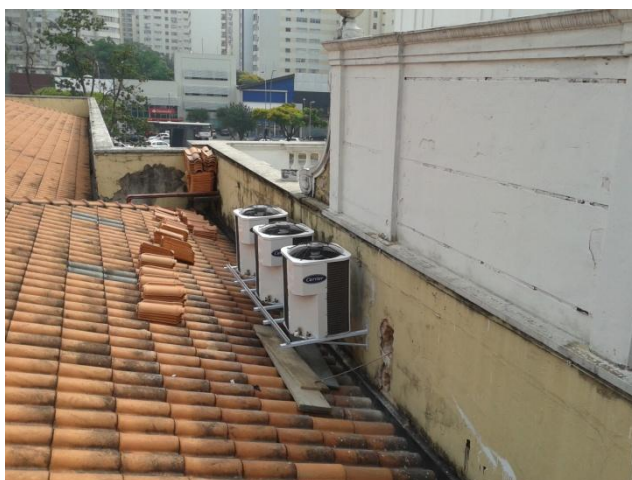
Instalação externa dos aparelhos do CRESPI

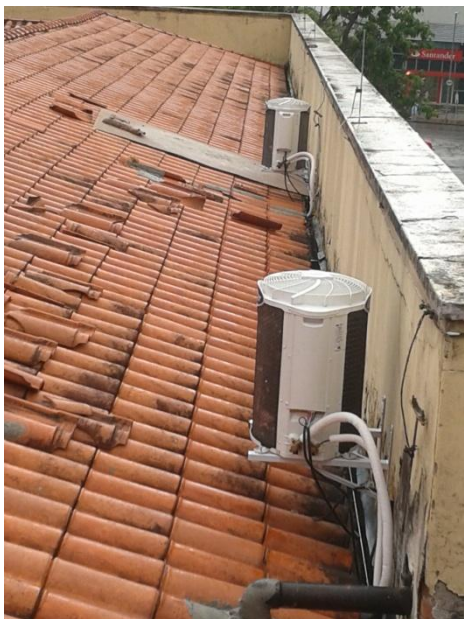
Instalação externa dos aparelhos do CEDOC

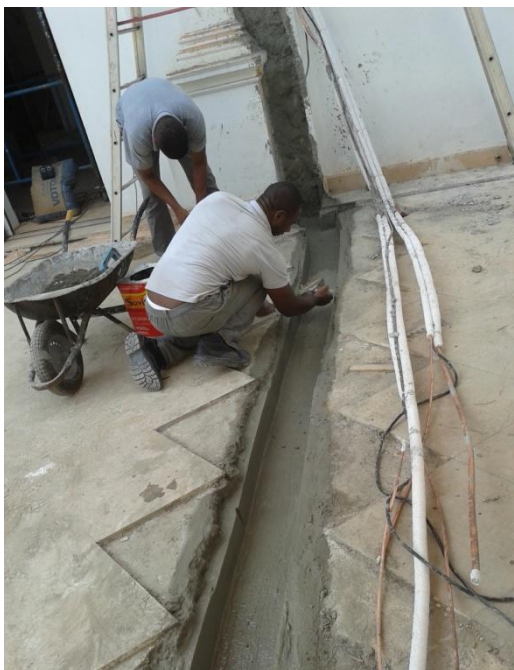
Impermeabilização

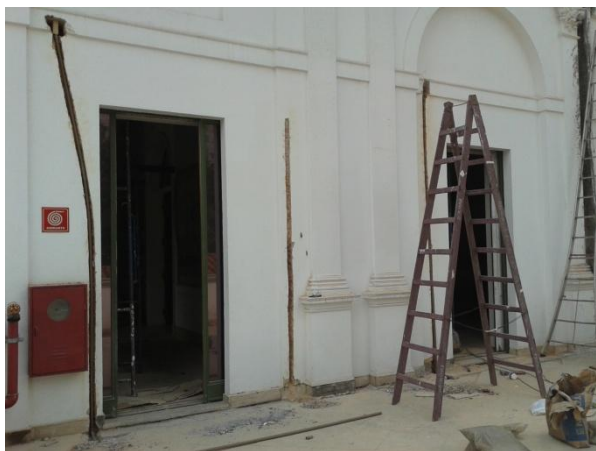
Tubulações de dreno

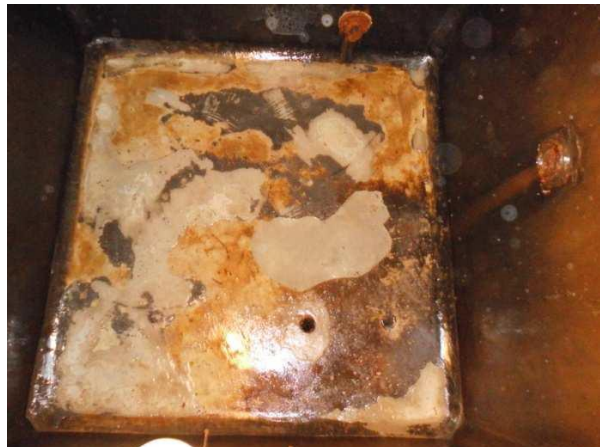
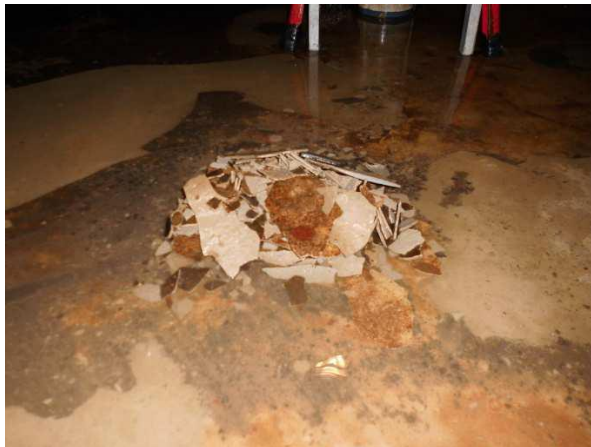
O revestimento interno da caixa estava comprometido

Revestimento solto recolhido

Retirado todo antigo revestimento e aplicado nova resina de impermeabilização

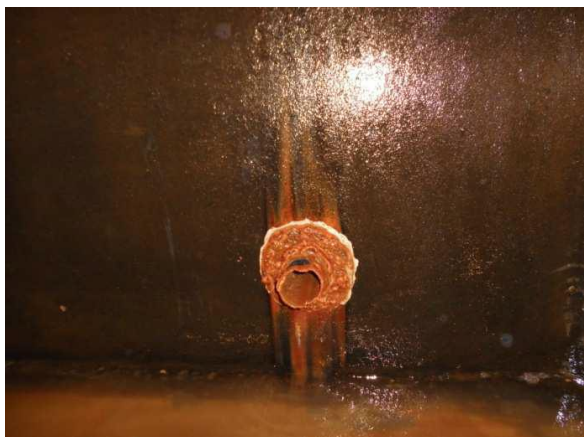
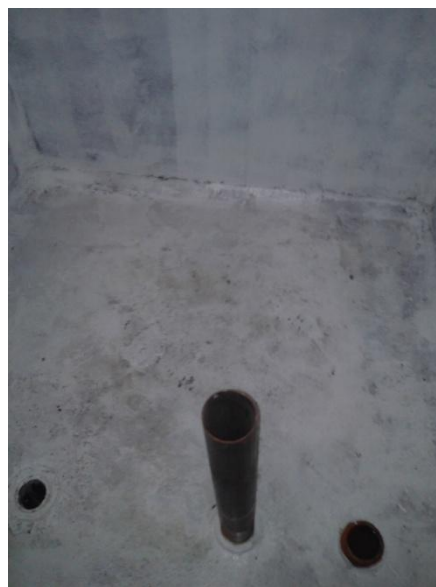
Tubo da bomba de hidrante erradamente a 50cm do fundo da caixa.

Tubo de saída para o consumo geral tem pescoço de 1 metro, deixando sempre uma reserva para hidrante

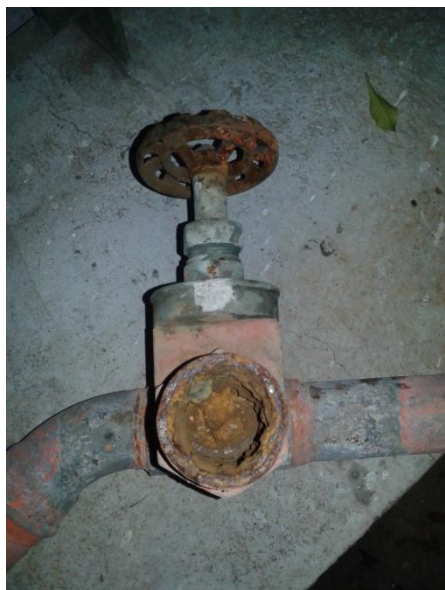
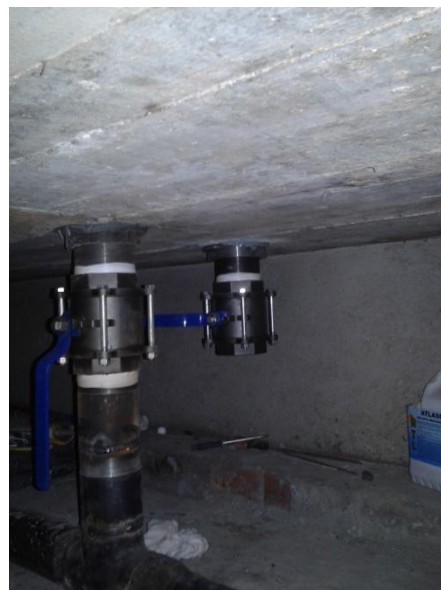
Válvula gaveta totalmente travada, tipo de válvula que facilmente emperra.

Válvulas esferas tripartidas, fácil manutenção e não emperram facilmente.

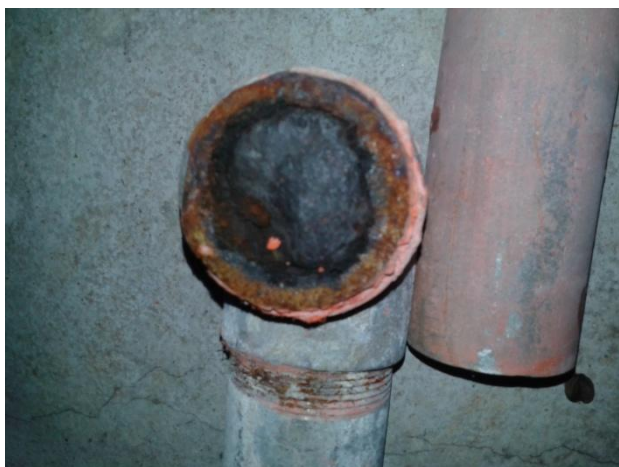
Tubulações praticamente obstruídas.

Troca de tubulações entupidas e danificadas

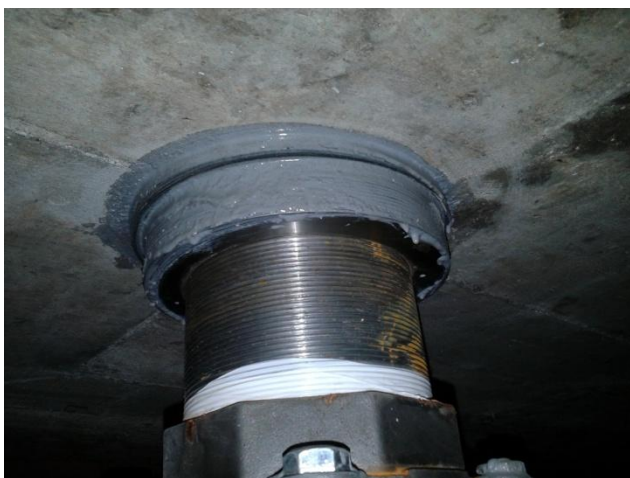
Resina nas saídas para evitar vazamento

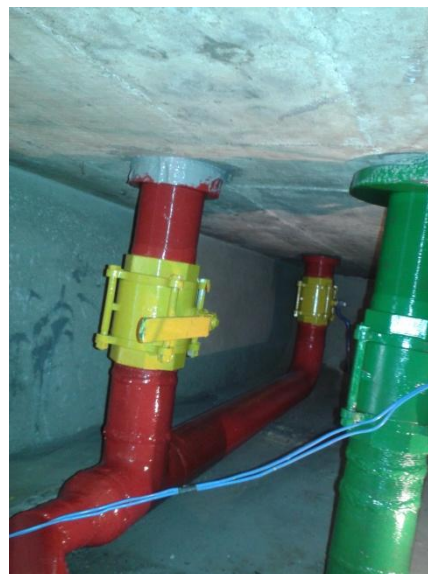
Sistema de saídas que permitem agora, manobras para utilizar uma ou as duas caixas simultaneamente.

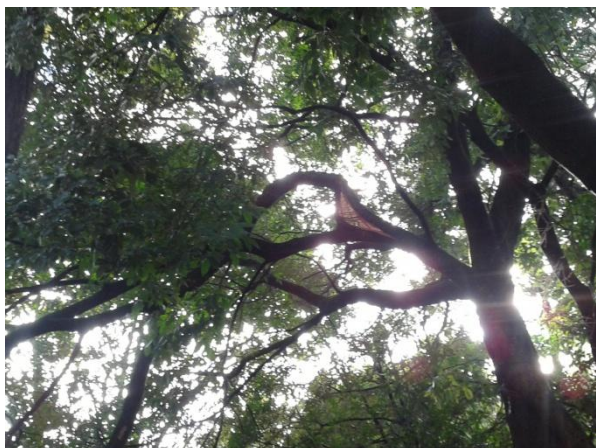
Quebra do galho devido tempestade e ventania

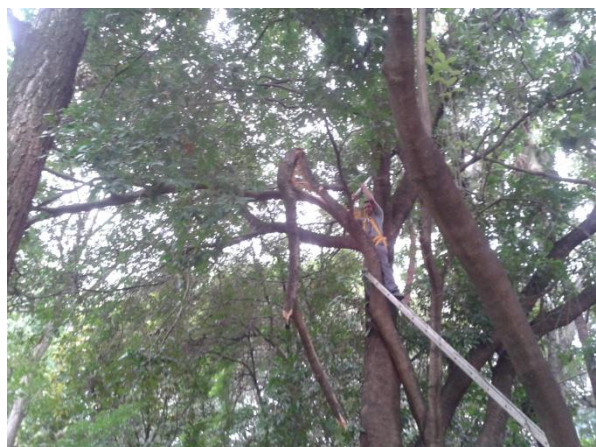
Necessário corte de galho devido a perigo de queda.

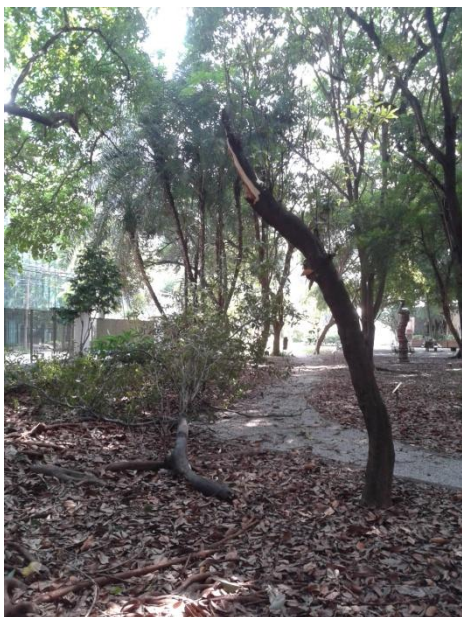
Quebra do tronco principal
