### **Arquivo Sinfônico, Galpão Cenário, Manutenção - Teatro Caetano de Campos.**

### **Reforma da Quadra de esportes para receber o Arquivo Sinfônico**

## Reforma da Administração do Teatro Caetano de Azevedo

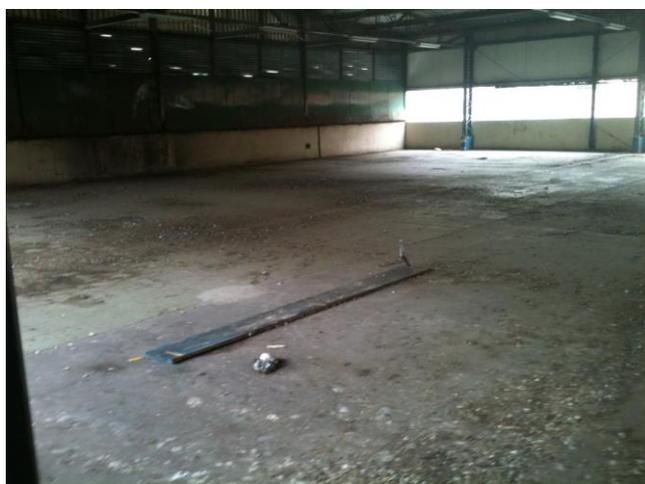
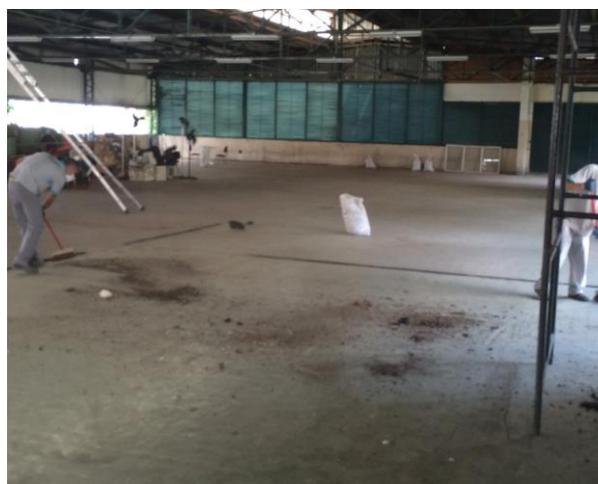
1ª Etapa: remoção de excrementos de pombos

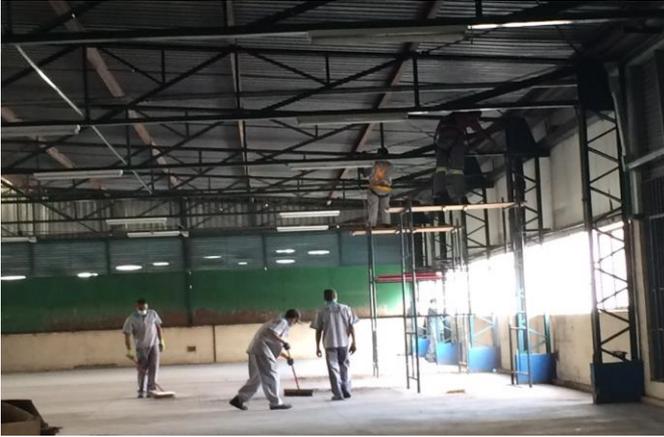
3ª Etapa: remoção de placas e perfilados de sustentação danificados que fazem fechamento lateral da quadra

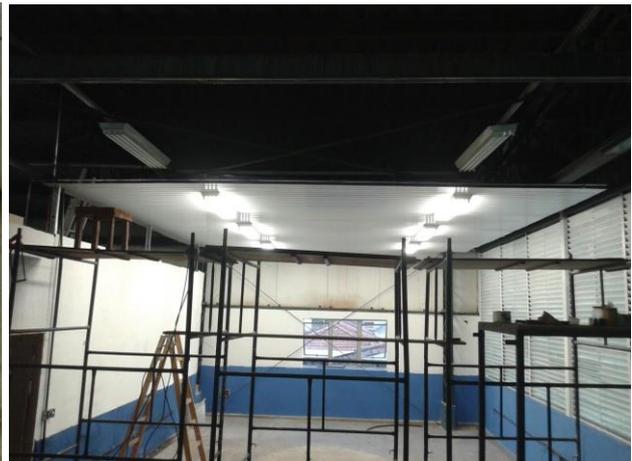
5ª Etapa: Montagem do Arquivo Sinfônico na quadra

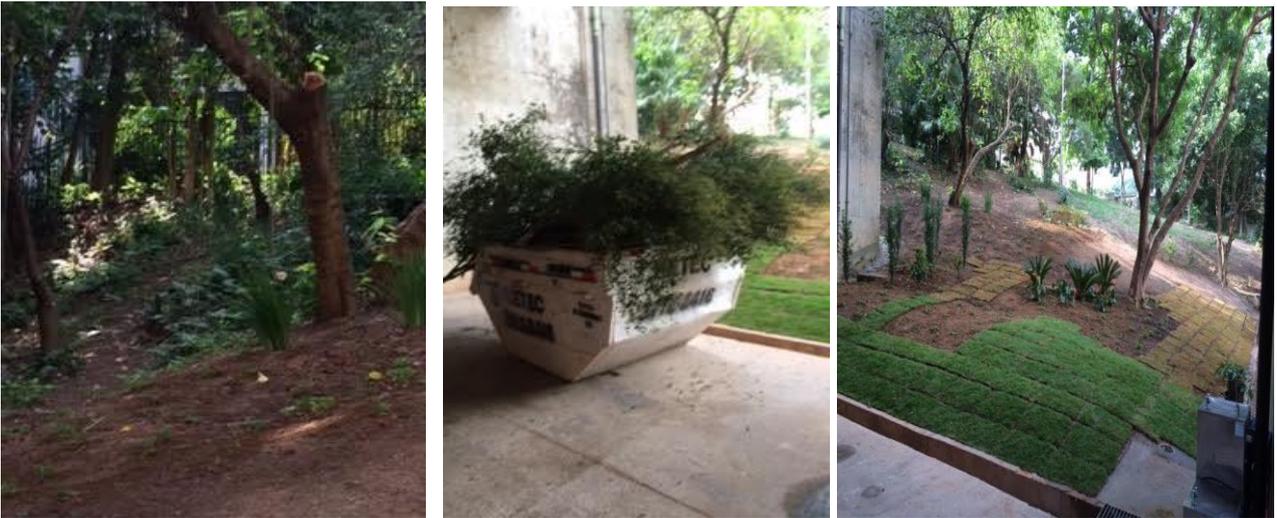
#### **Foto Execução e Após**

O jardim lateral do teatro é mantido pelo caseiro da escola Caetano de Campos. Por falta de verba da Secretaria da Educação para conserto de equipamentos, não foi efetuado o serviço. Assim o mato se alastrou com acúmulo de lixo. Focos de mosquitos foram detectados no local. Moradores acionaram a vigilância sanitária, que colheram amostras de larvas do mosquito e fomos notificados de quatro casos de Dengue na região, sendo que um deles é a esposa do caseiro da escola.

Diante do exposto foi estabelecida uma parceria entre o Setor de Manutenção do Instituto Pensarte e todos frequentadores do local, cabendo ao Instituto Pensarte, planejamento da execução, contratação de caçamba e auxílio dos funcionários do setor de manutenção e aos frequentadores tudo que pudessem colaborar.

Assim entre todos os colaboradores, nossa maior parceria foi Sra. Jacyra Barbosa de Arruda Camargo, (mãe do músico da Banda Sinfônica Saulo Camargo), paisagista de 85 anos, que hoje tem como ocupação recuperar espaços que beneficiem a comunidade. Assim nos cedeu seus funcionários para poda das árvores, e plantio de grama e plantas, ofertadas por ela e por outras pessoas parceiras. Ao término foi recuperado um bebedouro que estava no inservível para uso de colaboradores e alunos da escola.

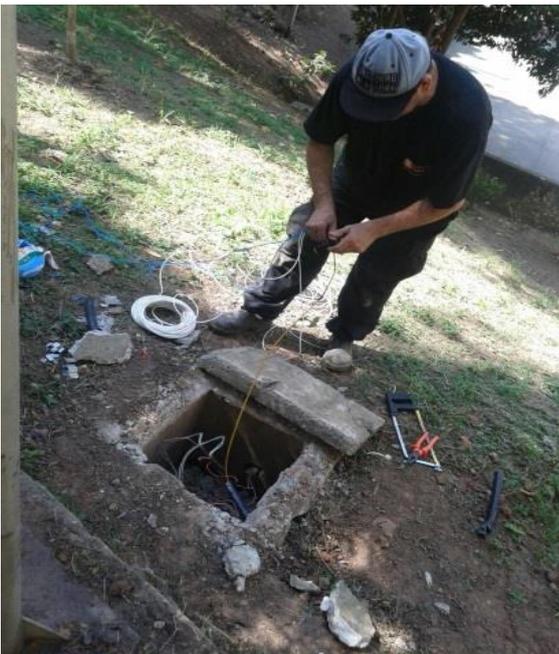
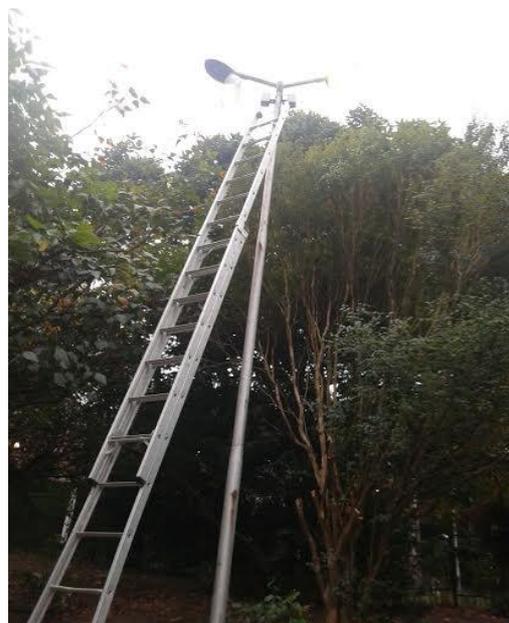
Foto Antes e Execução:

O jardim da lateral do Teatro faz divisa com a escola e um prédio abandonado de responsabilidade da Secretaria de Segurança Pública. Havia constante invasão de jovens no período diurno e noturno. Além dos problemas acarretados pelas invasões durante o dia. A noite se agravava devido o porteiro não ter acesso visual do local devido à escuridão.

Aproveitando a iluminação do jardim desativada pela escola, foram recuperadas as instalações existentes e colocamos o sistema elétrico desempenhando sua função no prédio administrado pelo IP.

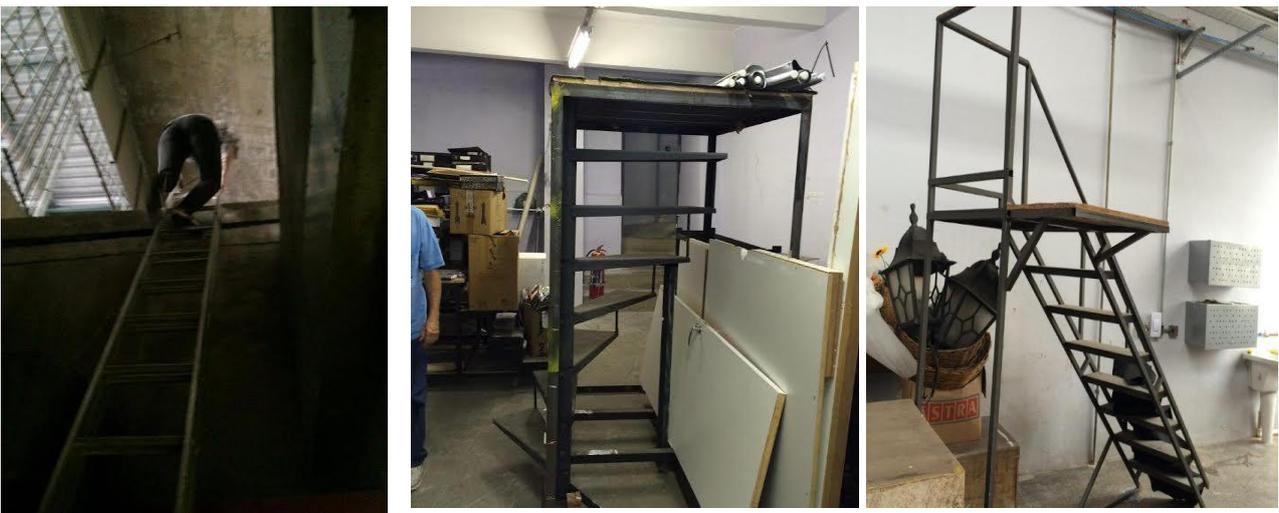
Fotos Antes:

Necessidade de apoio para manutenção do sistema de Ar Condicionado.

O local de difícil acesso era feito por escada extensiva móvel.

Devido à diferença de altura entre os pavimentos, para segurança dos funcionários foi construída pela equipe de manutenção escada fixa e o material usado foi o descartado do setor de cenário.

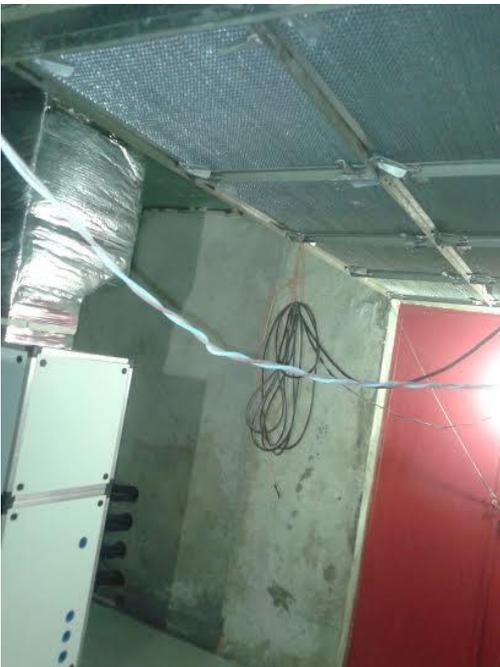
Foto Antes:

A iluminação da casa de maquinas era feita por uma extensão com bocal de uma lâmpada ligada ao quadro elétrico. Hoje a partir do quadro elétrico foram colocados condutores, cabos e luminária, também de material do antigo galpão de cenário.

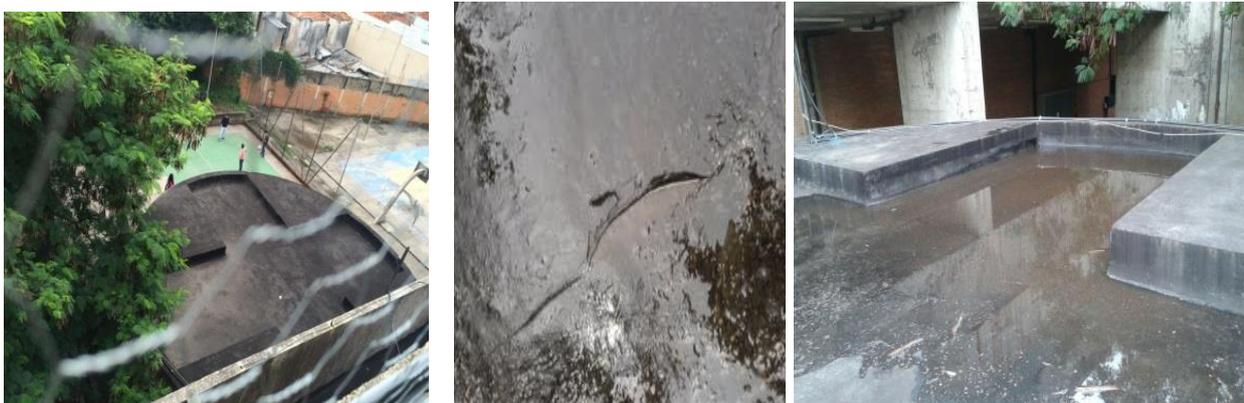
Foto Antes:

A impermeabilização se fez necessária pelo desgaste do material existente no local, não mais conseguindo conter águas de chuva, ocasionando grande número de goteiras no setor administrativo.

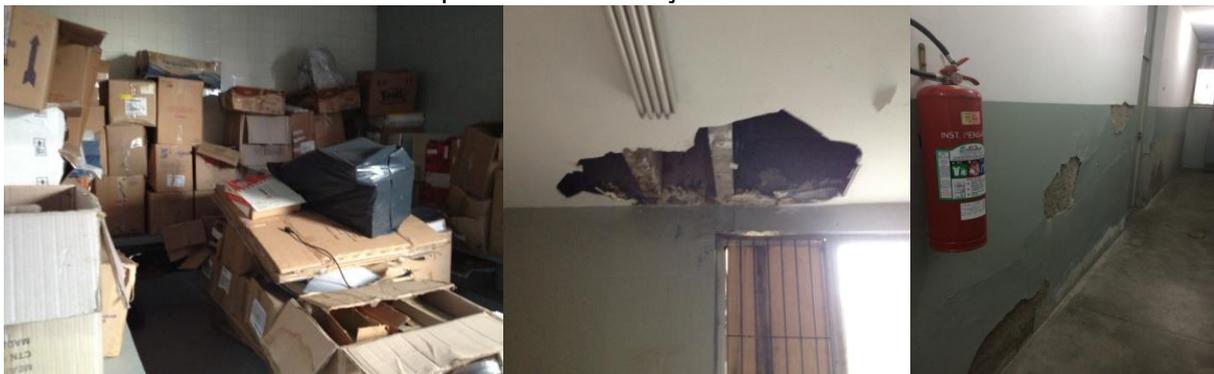
Camarim deteriorado com varios pontos de infiltração

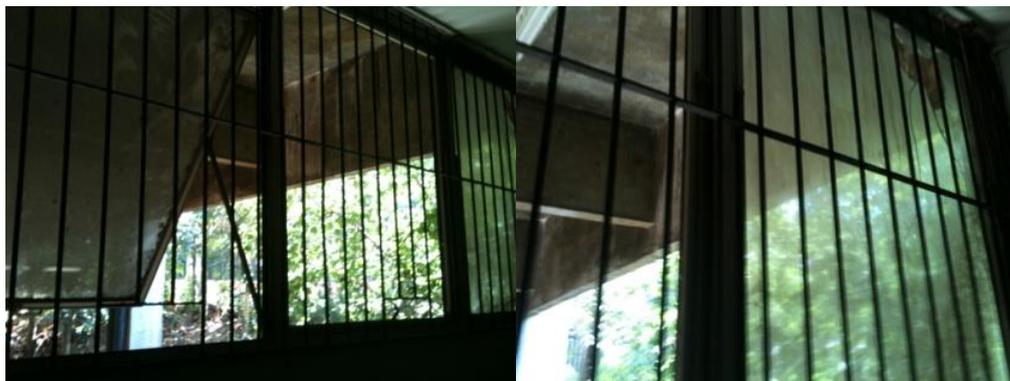
Janelas sem vidros com corrosão

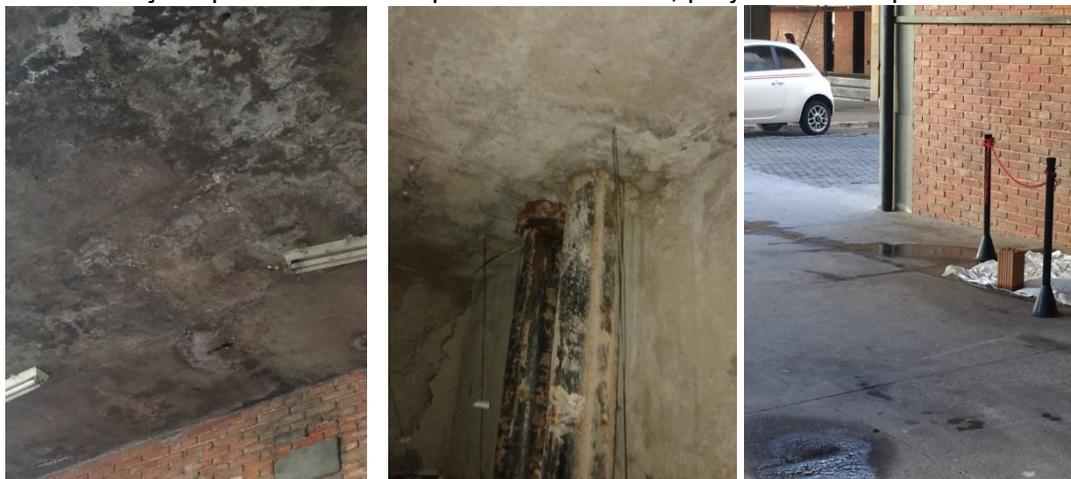
Havia um grande vazamento nos pisos e paredes que provocava vazamento na rota de entrada, e saída do auditório do Teatro no piso térreo.

Infiltrações provenientes do piso intermediário, prejudicando o piso térreo

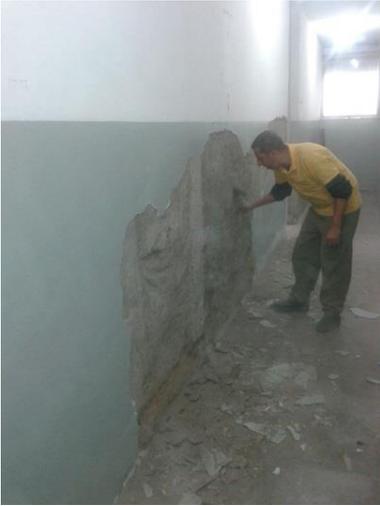
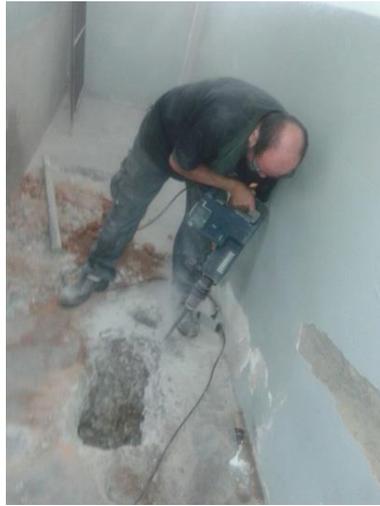
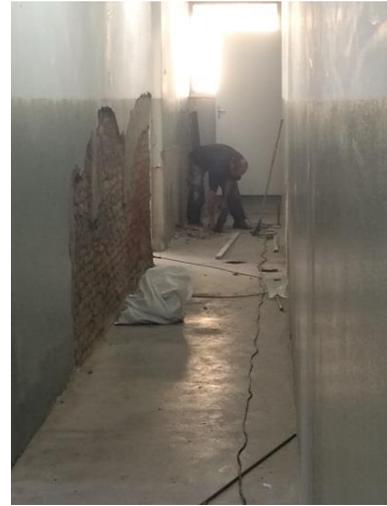
### Caça vazamento

A primeira medida a ser tomada foi um trabalho de caça vazamento no espaço.

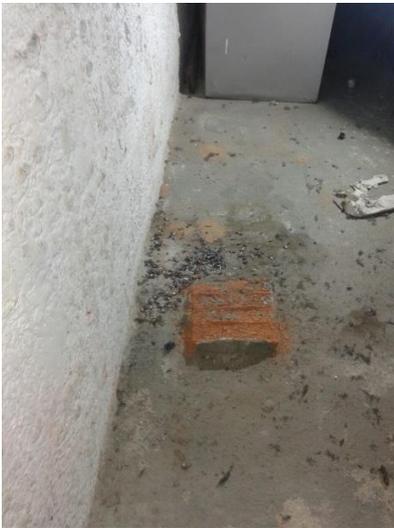
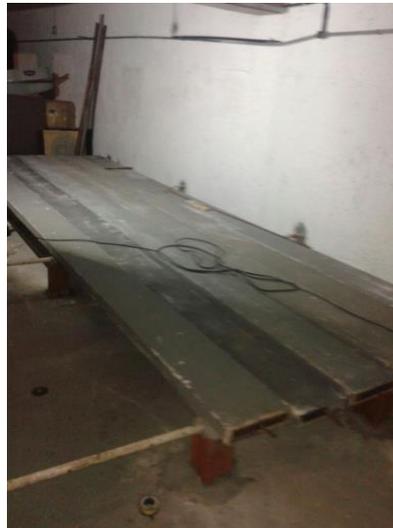
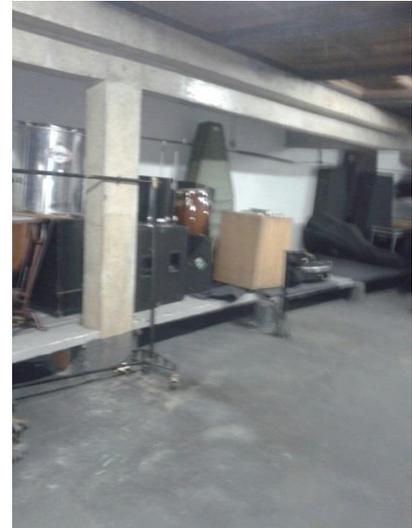
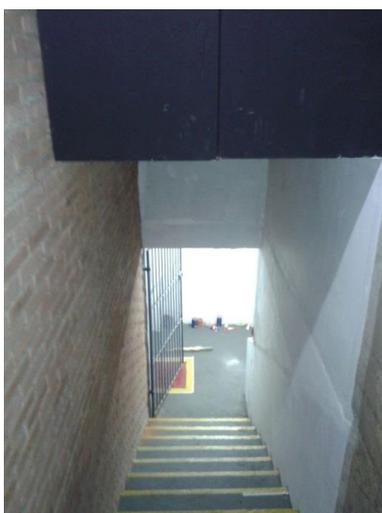
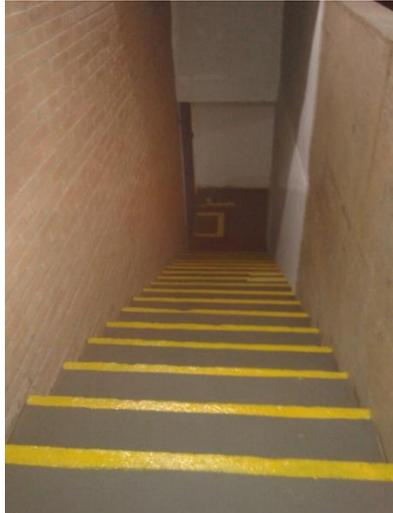
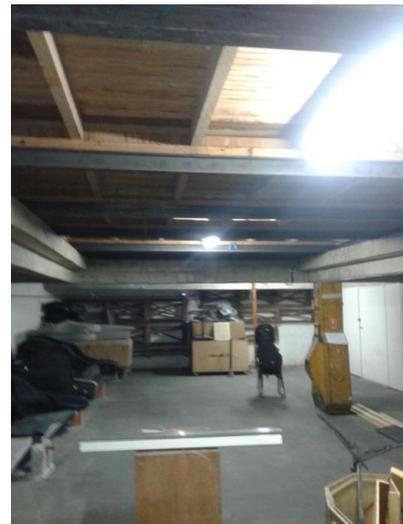
**Porão do Palco:** A desocupação de um prédio vizinho ao teatro levou a invasão de moscas varejeiras e ratos ao Porão do Palco. O local guarda equipamentos e materiais. A manutenção foi executada com materiais remanescentes do galpão do cenário, um mezanino de altura de 30 cm, e a instalação de ralos, possibilitando a lavagem do local, instalação de iluminação e pinturas das paredes e piso.

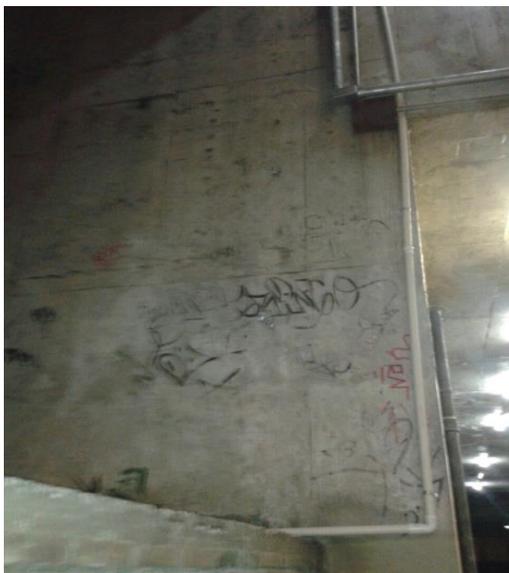
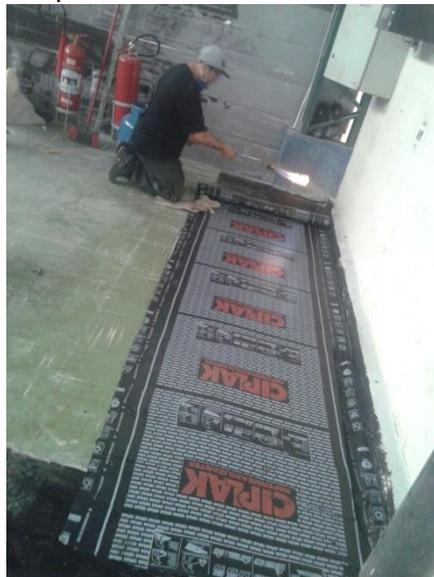
**Impermeabilização de parte do piso superior:** A água infiltrava pela laje, danificando o camarim. Foi aplicada uma manta no piso e após limpeza do espaço foi realizada abertura de um ralo e colocação de condutores em PVC até ao jardim lateral no piso térreo.
