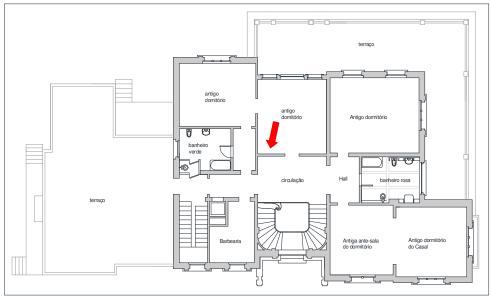
PLANTA DE LOCALIZAÇÃO- PAVIMENTO SUPERIOR

TIPO - EXPLORATÓRIA **MÉTODO** - MECÂNICO

A Prospecção tem a intenção de identificar o tom e qualidade cromática da primeira camada de pintura do pano liso e do ornato do roda-teto.

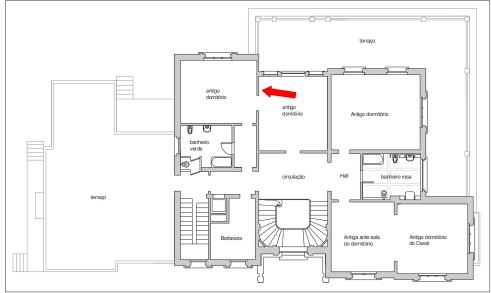
PLANTA DE LOCALIZAÇÃO- PAVIMENTO SUPERIOR

TIPO - EXPLORATÓRIA **MÉTODO** – MECÂNICO

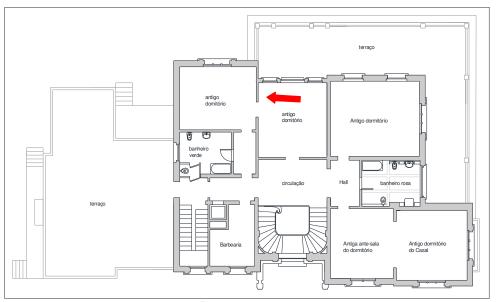
PLANTA DE LOCALIZAÇÃO- PAVIMENTO SUPERIOR

TIPO - EXPLORATÓRIA **MÉTODO** – MECÂNICO

A Prospecção tem a intenção de identificar o tom e qualidade cromática da primeira camada de pintura do pano liso e dos rodapés de madeira..

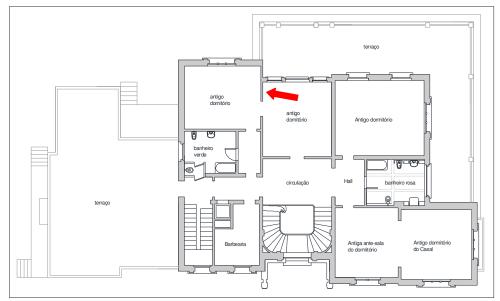
PLANTA DE LOCALIZAÇÃO- PAVIMENTO SUPERIOR

TIPO - EXPLORATÓRIA **MÉTODO** - MECÂNICO

A Prospecção tem a intenção de identificar a existência do papel de parede original do ambiente.

Imagem com o detalhe do papel encontrado

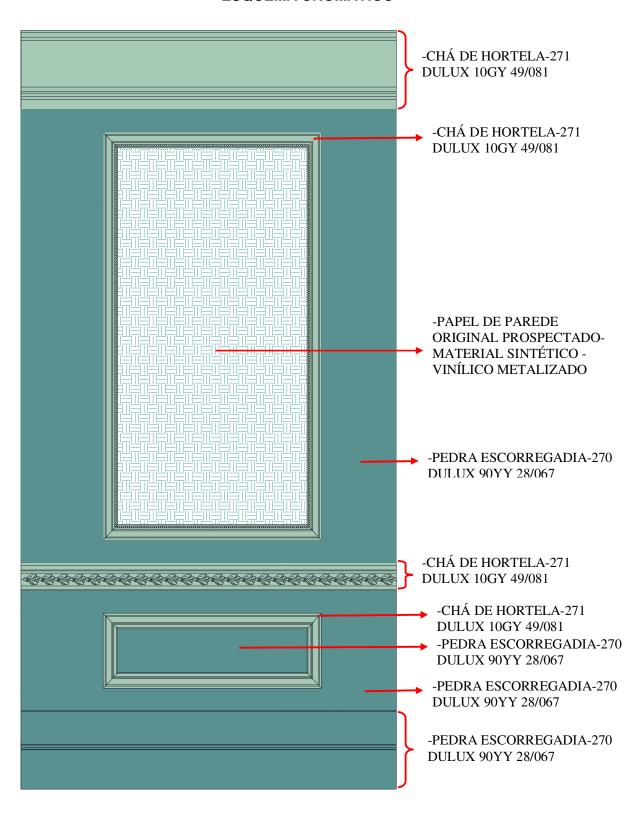
ESQUEMA CROMÁTICO

Através dos trabalhos de investigação cromática foi encontrado um remanescente de papel de parede em material sintético (derivado vinílico) metalizado sobreposto à uma pintura de base. Para confirmação da originalidade do papel encontrado, houve uma busca sistemática iconográfica, onde foi comprovada a existência desse elemento decorativo nas paredes deste ambiente como original da edificação, e determinando o fundo encontrado abaixo do papel, como base para o recebimento deste acabamento decorativo.

Sobre o papel de parede original, existem tres sobrecamadas cromáticas de tinta latex de difícil remoção, dificultando ou impossibilitando o restauro integral.

Sobre os elementos decorativos em gesso, existem diversas sobrecamadas cromáticas de tinta latéx, comprovando que a repintura dos elementos decorativos iá havia sido feita antes da pintura total que encobriu os papéis decorativos em determinado período.

A pintura original dos elementos decorativos foi executada em têmpera de base clara e um envelhecimento decorativo sobre os relevos em tonalidade cromática

Na imagem abaixo um esquema de cores para visualização dos tons cromáticos originais da pintura deste ambiente.

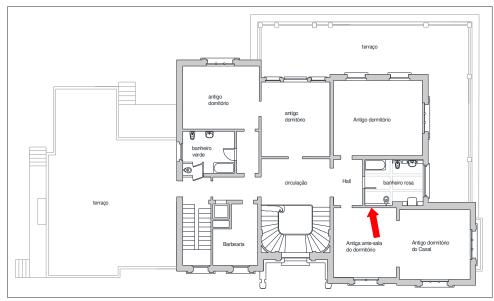
PLANTA DE LOCALIZAÇÃO- PAVIMENTO SUPERIOR

TIPO - EXPLORATÓRIA **MÉTODO** - MECÂNICO

A Prospecção tem a intenção de identificar o papel de parede original do ambiente.

detalhe do papel de parede encontrado

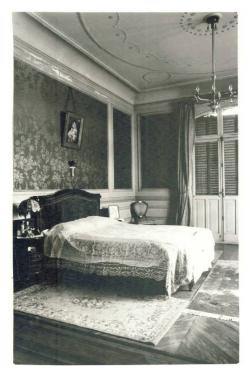
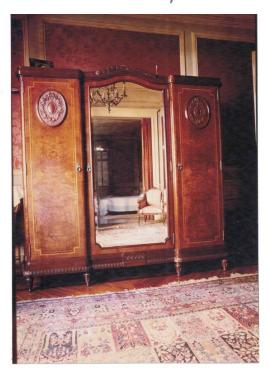
Imagens históricas do ambiente, antiga ante-sala e quarto do casal, com os detalhes do papel de parede original que foi encontrado na prospeção.

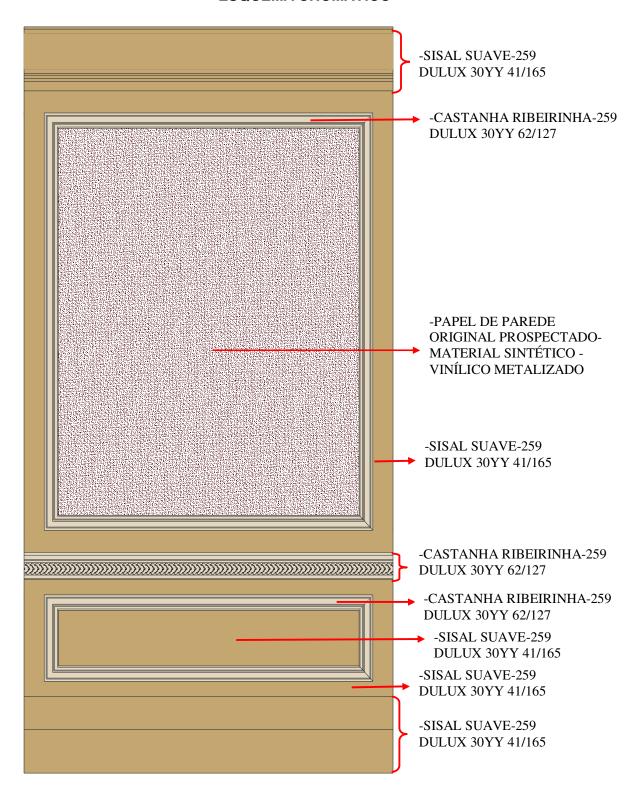
ESQUEMA CROMÁTICO

Através dos trabalhos de investigação cromática foi encontrado um remanescente de papel de parede em material sintético (derivado vinílico) metalizado sobreposto à uma pintura de base. Para confirmação da originalidade do papel encontrado, houve uma busca sistemática iconográfica, onde foi comprovada a existência desse elemento decorativo nas paredes deste ambiente como original da edificação, e determinando o fundo encontrado abaixo do papel, como base para o recebimento deste acabamento decorativo.

Sobre o papel de parede original, existem tres sobrecamadas cromáticas de tinta latex de difícil remoção, dificultando ou impossibilitando o restauro integral. Sobre os elementos decorativos em gesso, existem diversas sobrecamadas cromáticas de tinta latéx, comprovando que a repintura dos elementos decorativos já havia sido feita antes da pintura total que encobriu os papéis decorativos em determinado período.

A pintura original dos elementos decorativos foi executada em têmpera de base clara e um envelhecimento decorativo sobre os relevos em tonalidade cromática mais escura.

Na imagem abaixo um esquema de cores para visualização dos tons cromáticos originais da pintura deste ambiente.

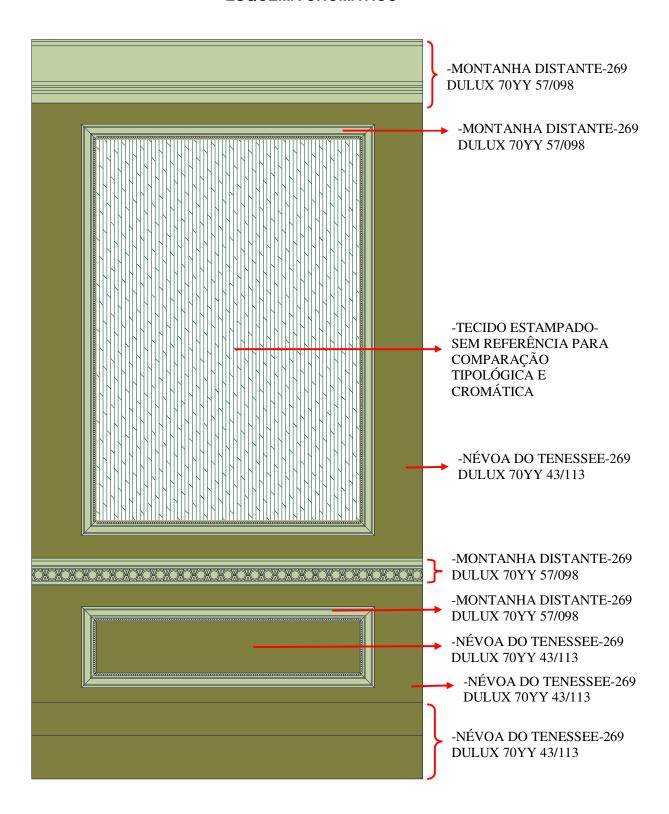
ESQUEMA CROMÁTICO

Através dos trabalhos de investigação cromática foi encontrado um remanescente de papel de parede em material sintético (derivado vinílico) metalizado sobreposto à uma pintura de base. Para confirmação da originalidade do papel encontrado, houve uma busca sistemática iconográfica, onde foi comprovada a existência desse elemento decorativo nas paredes deste ambiente como original da edificação, e determinando o fundo encontrado abaixo do papel, como base para o recebimento deste acabamento decorativo.

Sobre o papel de parede original, existem tres sobrecamadas cromáticas de tinta latex de difícil remoção, dificultando ou impossibilitando o restauro integral. Sobre os elementos decorativos em gesso, existem diversas sobrecamadas cromáticas de tinta latéx, comprovando que a repintura dos elementos decorativos iá havia sido feita antes da pintura total que encobriu os papéis decorativos em determinado período.

A pintura original dos elementos decorativos foi executada em têmpera de base clara e um envelhecimento decorativo sobre os relevos em tonalidade cromática mais escura.

Na imagem abaixo um esquema de cores para visualização dos tons cromáticos originais da pintura deste ambiente.
