## Prospecções Pictóricas PP-41

Este laudo embasa e complementa o Projeto de Restauro da residência da Casa das Rosas e foi contratado pela empresa Green Brasil Arquitetura e Engenharia.

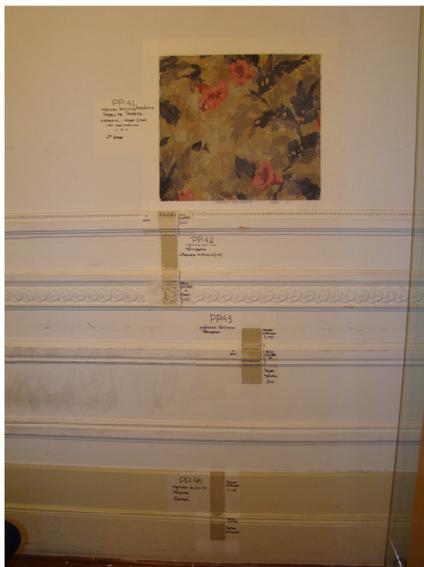
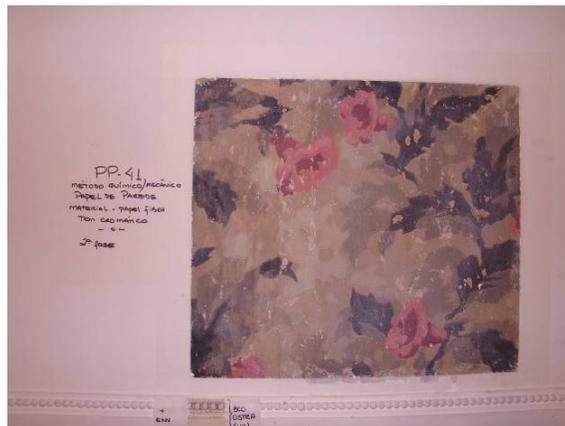
**TIPO - EXPLORATÓRIA**  
**MÉTODO - MECÂNICO/QUÍMICO**

A Prospecção tem a intenção de identificar o tom e qualidade cromática da primeira camada de pintura e identificar a existência do papel de parede original.

Imagem com a localização da prospecção

Imagem da extensão da prospecção

Através dos trabalhos de investigação cromática foi encontrado um remanescente de papel de parede com acabamento em celulose sobreposto à uma pintura de base.

Para confirmação da originalidade do papel encontrado, houve uma busca sistemática iconográfica, portanto não foi encontrado qualquer imagem de ambiente para qualquer comparação.

Após análise comparativa com os outros ambientes, é possível afirmar que este papel de parede é original, do mesmo período dos outros encontrados, uma vez que a estratigrafia das camadas pictóricas apontam mesma quantidade e qualidade cromática de sobreposição pictórica dos papéis encontrados nas prospeções adjacentes.

Sobre o papel de parede original, existem três sobrecamadas cromáticas de tinta latex de difícil remoção, dificultando ou impossibilitando o restauro integral. Sobre os elementos decorativos em gesso, existem diversas sobrecamadas cromáticas de tinta latex, comprovando que a repintura dos elementos decorativos já havia sido feita antes da pintura total que encobriu os papéis decorativos em determinado período.

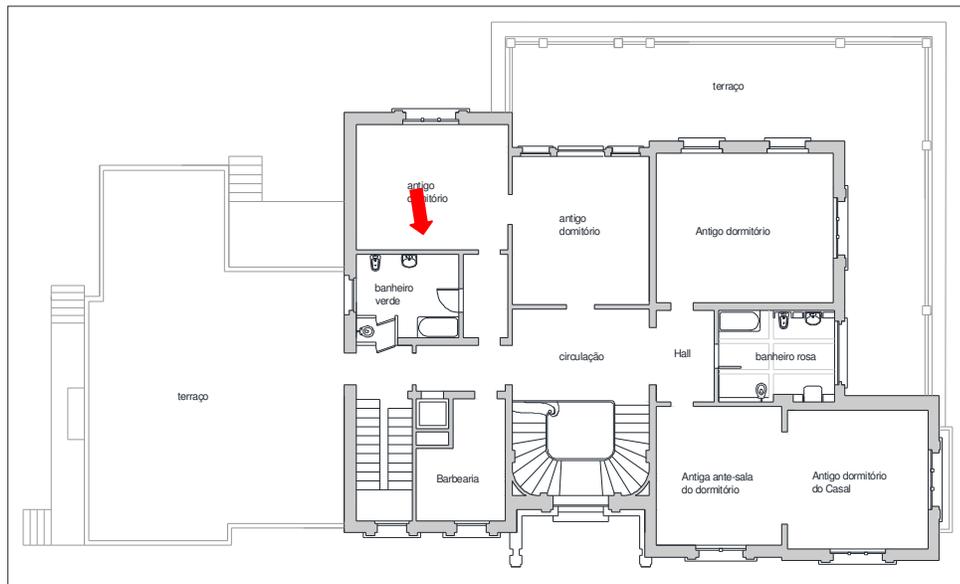
**PLANTA DE LOCALIZAÇÃO- PAVIMENTO SUPERIOR**

A Prospecção tem a intenção de identificar o tom e qualidade cromática da primeira camada de pintura do pano liso e dos ornatos de moldura dos detalhes decorativos.

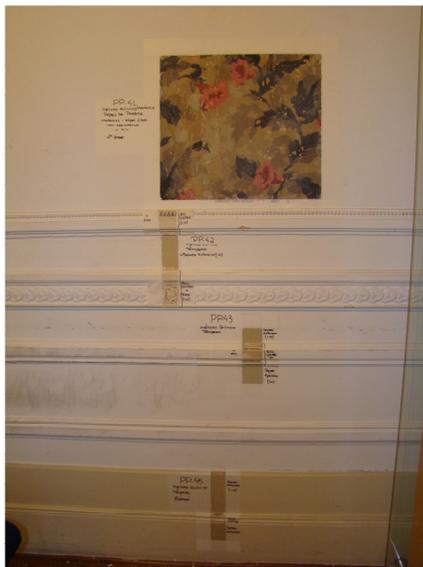
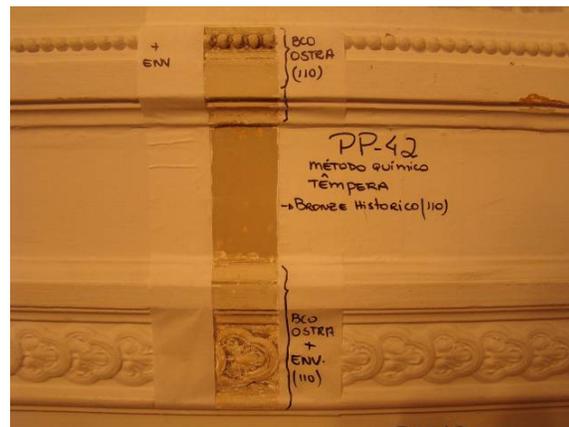
## Prospecções Pictóricas PP-42

**TIPO - EXPLORATÓRIA**  
**MÉTODO – MECÂNICO/QUÍMICO**

Imagem com a localização da prospecção

Imagem da extensão da prospecção

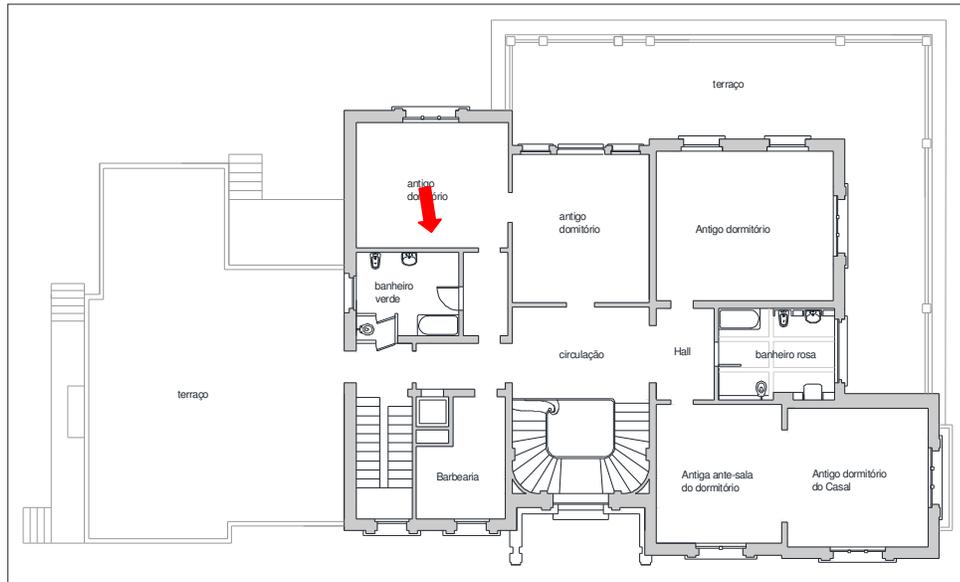
PLANTA DE LOCALIZAÇÃO- PAVIMENTO SUPERIOR

A Prospecção tem a intenção de identificar o tom e qualidade cromática da primeira camada de pintura do pano liso e dos ornatos de moldura dos detalhes decorativos.

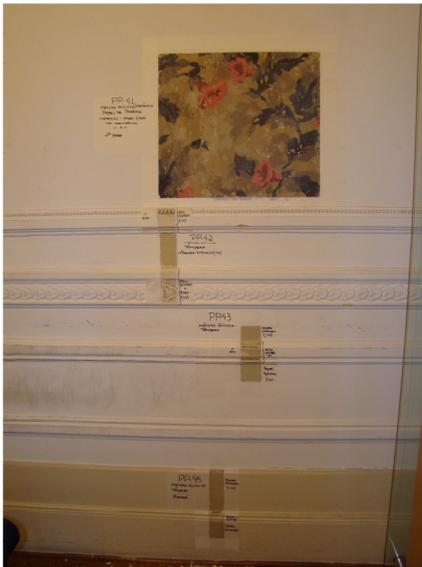
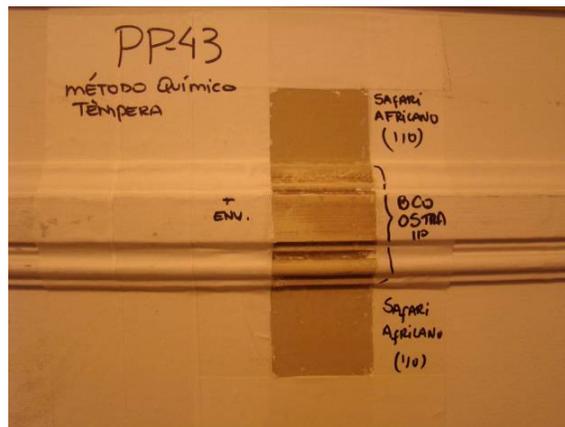
## Prospecções Pictóricas PP-43

**TIPO - EXPLORATÓRIA**  
**MÉTODO – MECÂNICO/QUÍMICO**

Imagem com a localização da prospecção

Imagem da extensão da prospecção

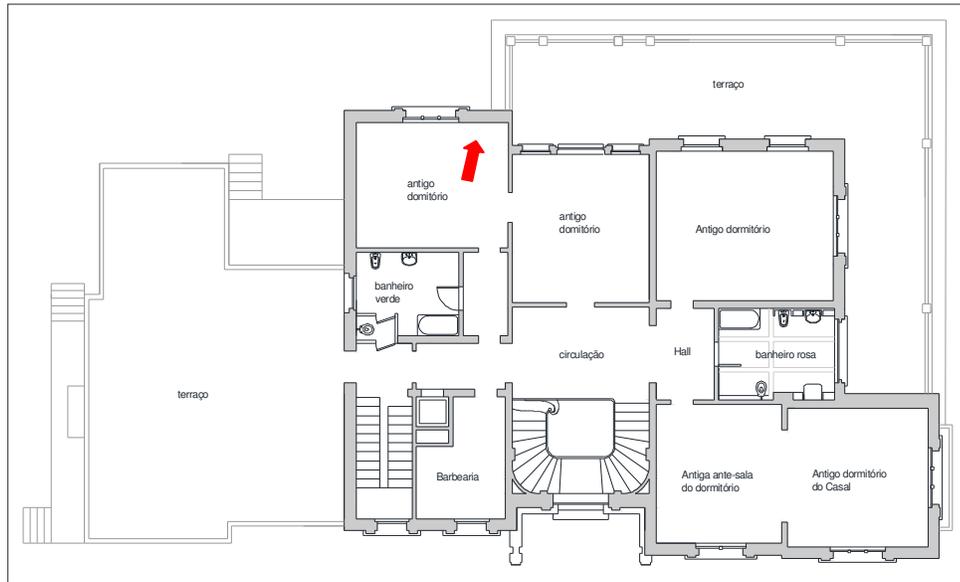
PLANTA DE LOCALIZAÇÃO- PAVIMENTO SUPERIOR

A Prospecção tem a intenção de identificar o tom e qualidade cromática da primeira camada de pintura do pano liso e dos ornatos de moldura roda teto.

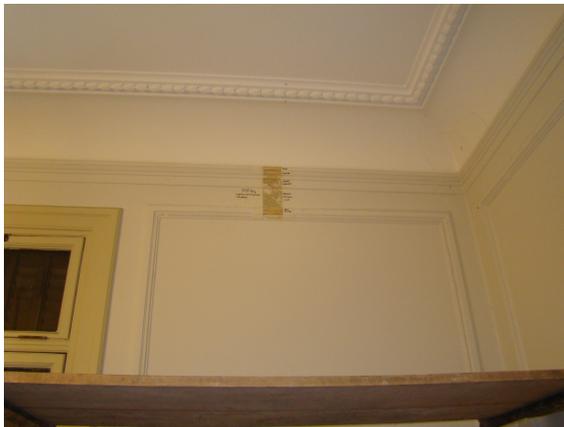
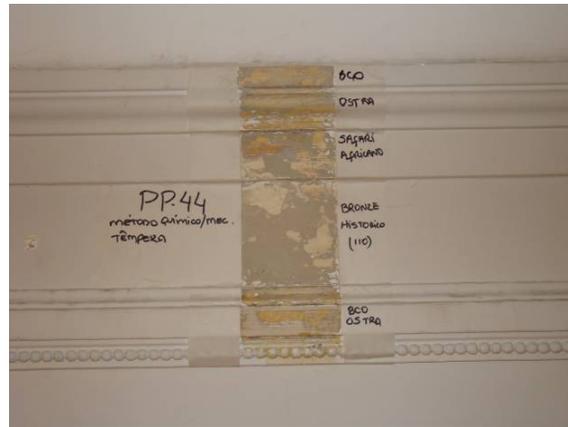
## Prospecções Pictóricas PP-44

**TIPO - EXPLORATÓRIA**

**MÉTODO – MECÂNICO/TÉRMICO/QUÍMICO**

Imagem com a localização da prospecção

Imagem da extensão da prospecção

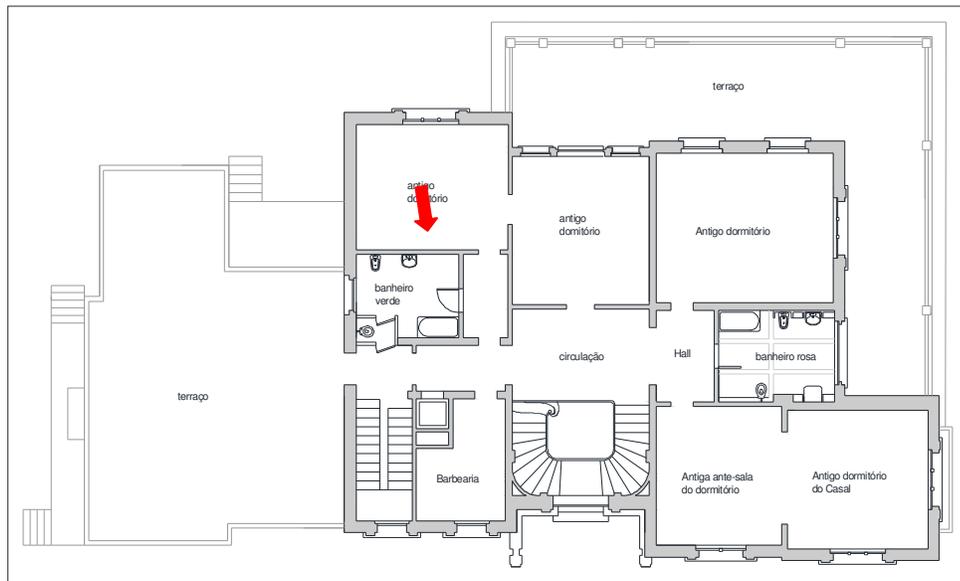
PLANTA DE LOCALIZAÇÃO- PAVIMENTO SUPERIOR

A Prospecção tem a intenção de identificar o tom e qualidade cromática da primeira camada de pintura do rodapé de madeira

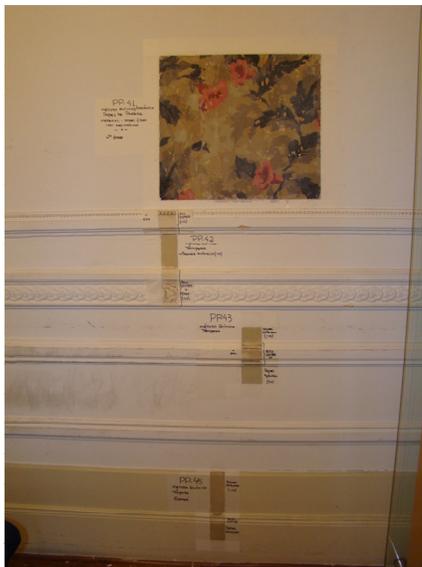
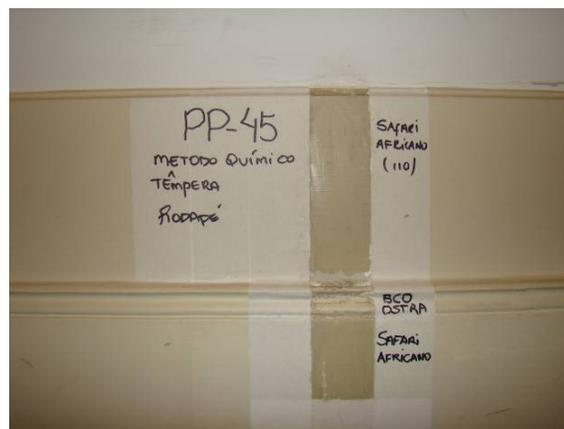
## Prospecções Pictóricas PP-45

**TIPO - EXPLORATÓRIA**  
**MÉTODO – MECÂNICO/QUÍMICO**

Imagem com a localização da prospecção

Imagem da extensão da prospecção

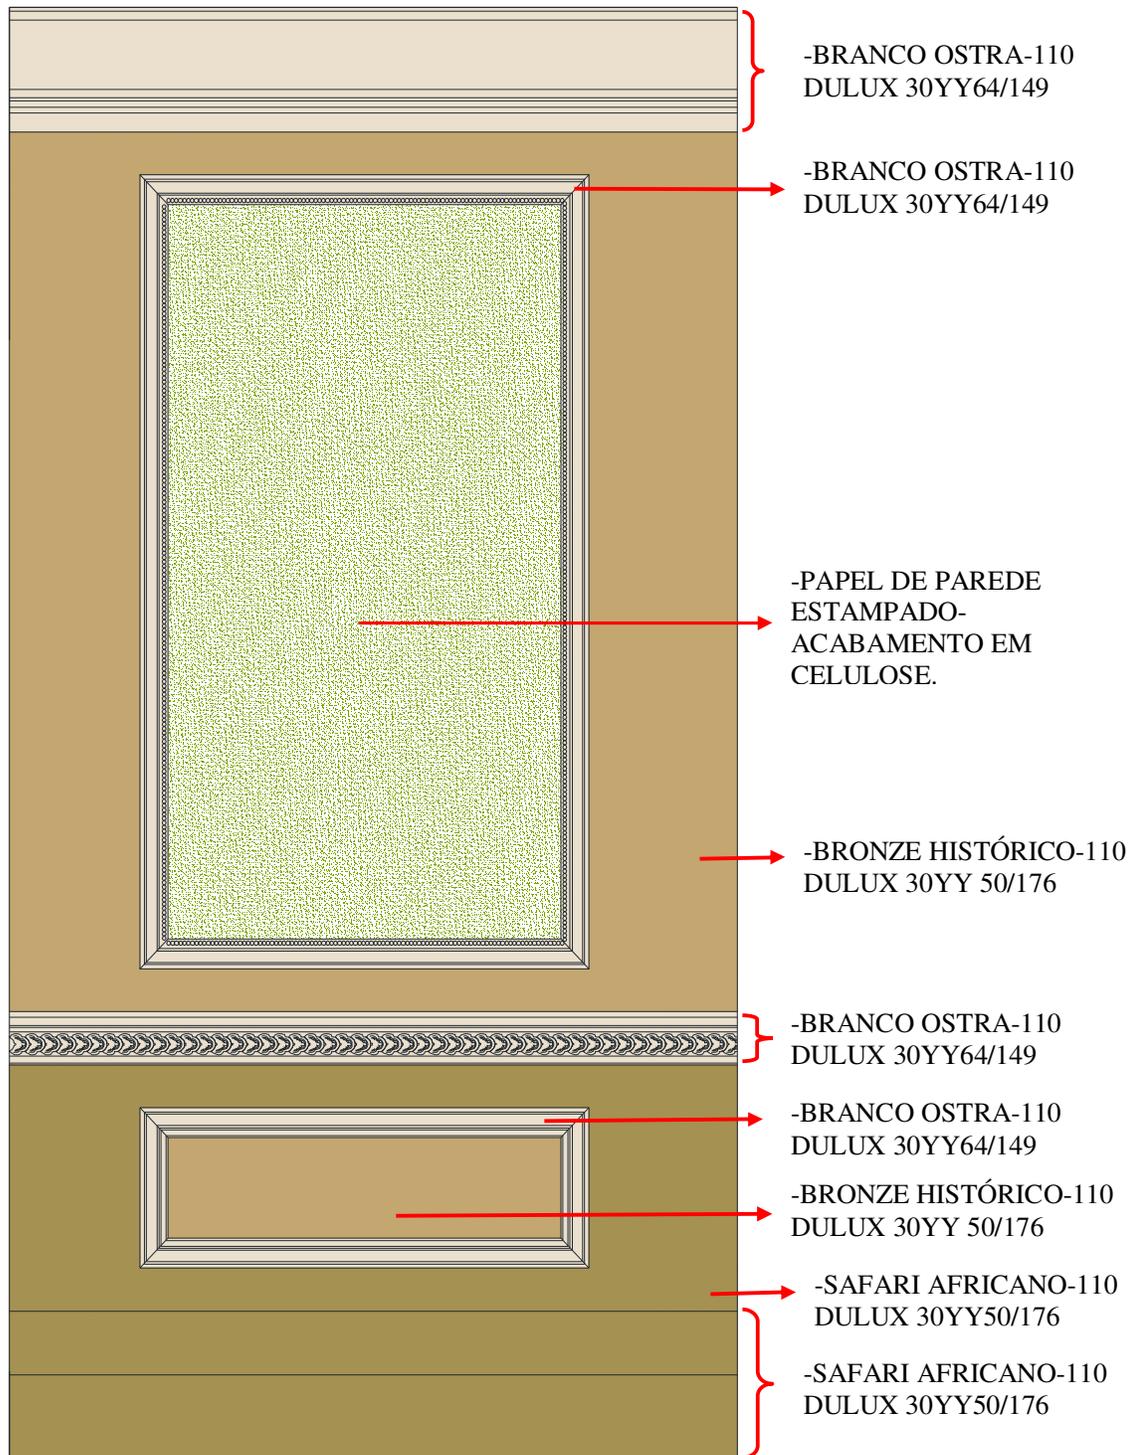
## ESQUEMA CROMÁTICO

A pintura original dos elementos decorativos foi executada em têmpera de base clara e um envelhecimento decorativo sobre os relevos em tonalidade cromática mais escura.

Na imagem abaixo um esquema de cores para visualização dos tons cromáticos originais da pintura deste ambiente.

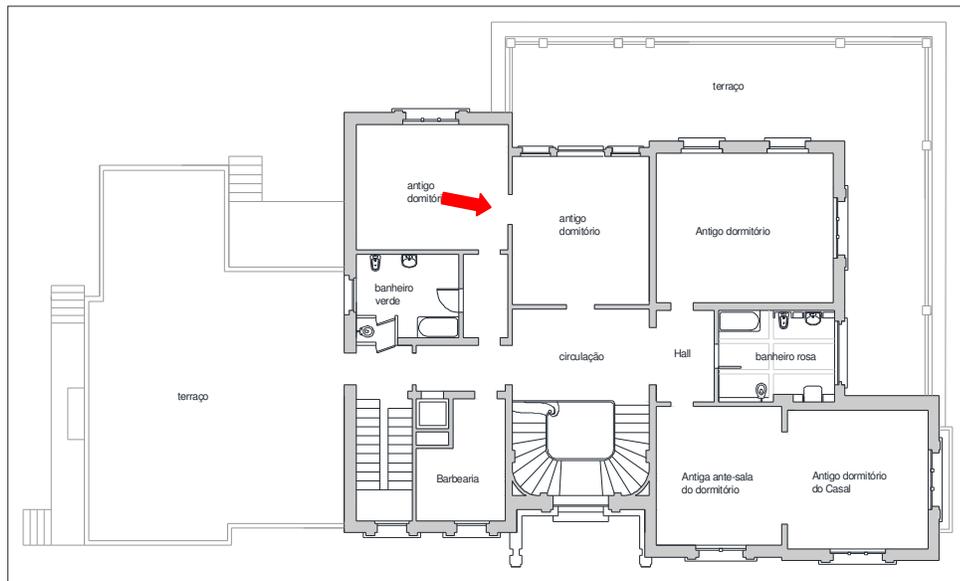
**PLANTA DE LOCALIZAÇÃO- PAVIMENTO SUPERIOR**

A Prospecção tem a intenção de identificar o tom e qualidade cromática da primeira camada de pintura das esquadrias de madeira.

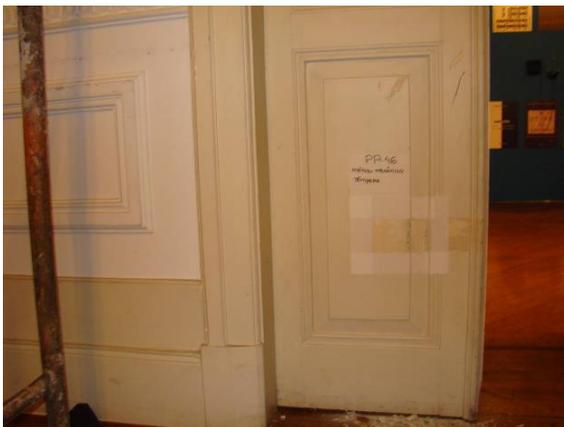
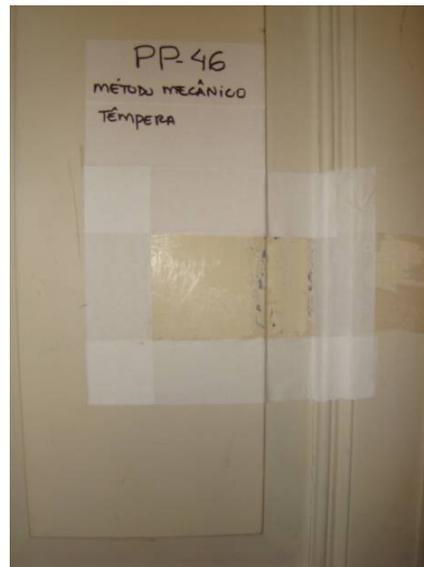
## Prospecções Pictóricas PP-46

**TIPO - EXPLORATÓRIA**  
**MÉTODO – MECÂNICO/QUÍMICO**

Imagem com a localização da prospecção

Imagem da extensão da prospecção

Através dos trabalhos de investigação, foram prospectadas diversas portas para comparação e apenas a PP- 46 foi explorada para registro.

As portas não possuem policromia, ou seja, todas as portas possuem apenas um tom cromático integral, nas folhas, almofadas, batentes e guarnições.

Todas as portas de madeira que hoje possuem pintura tem em sua originalidade o mesmo tom cromático da prospectado.

As portas de madeira que hoje possuem acabamento em verniz, sempre nunca foram pintadas com nenhuma tonalidade cromática, ou seja, sempre foram somente enceradas e ou envernizadas.

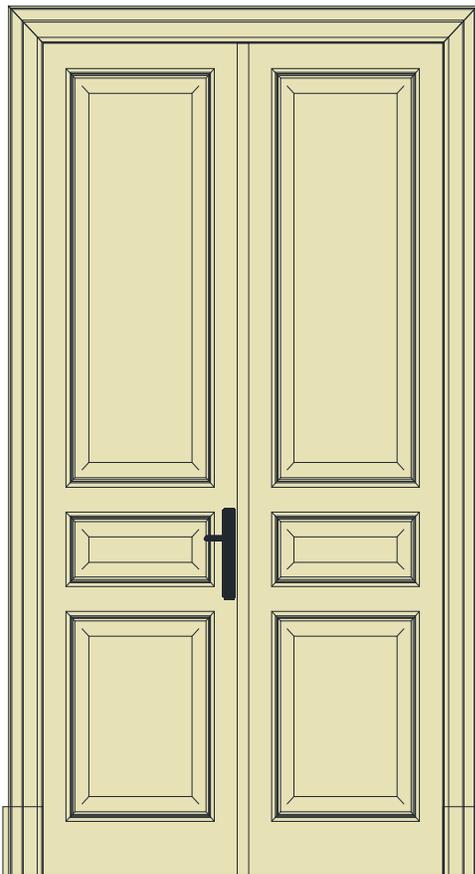
## ESQUEMA CROMÁTICO

Na imagem abaixo um esquema de cores para visualização dos tons cromáticos originais da pintura das esquadrias.

-COSTA DO MARFIM- 121  
DULUX 40YY 64/165

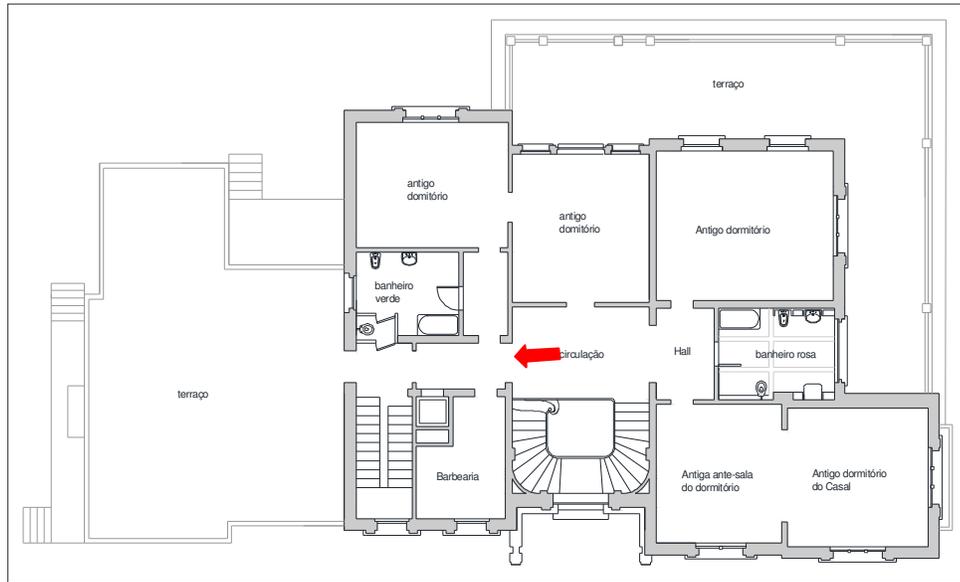
PLANTA DE LOCALIZAÇÃO- PAVIMENTO SUPERIOR

A Prospecção tem a intenção de identificar o tom e qualidade cromática da primeira camada de pintura do pano liso e dos ornatos de moldura dos detalhes decorativos do forro.

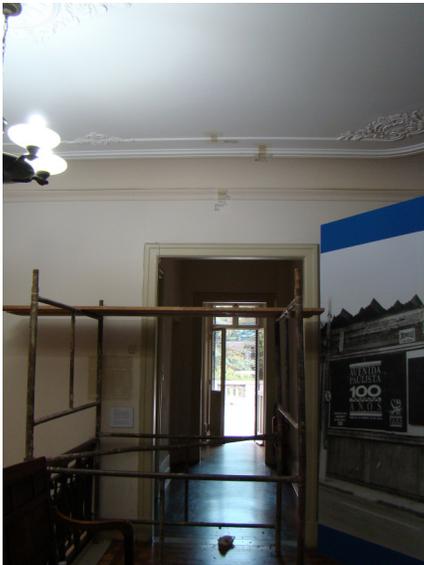
## Prospecções Pictóricas PP-47

**TIPO - EXPLORATÓRIA**  
**MÉTODO – MECÂNICO**

Imagem com a localização da prospecção

Imagem da extensão da prospecção

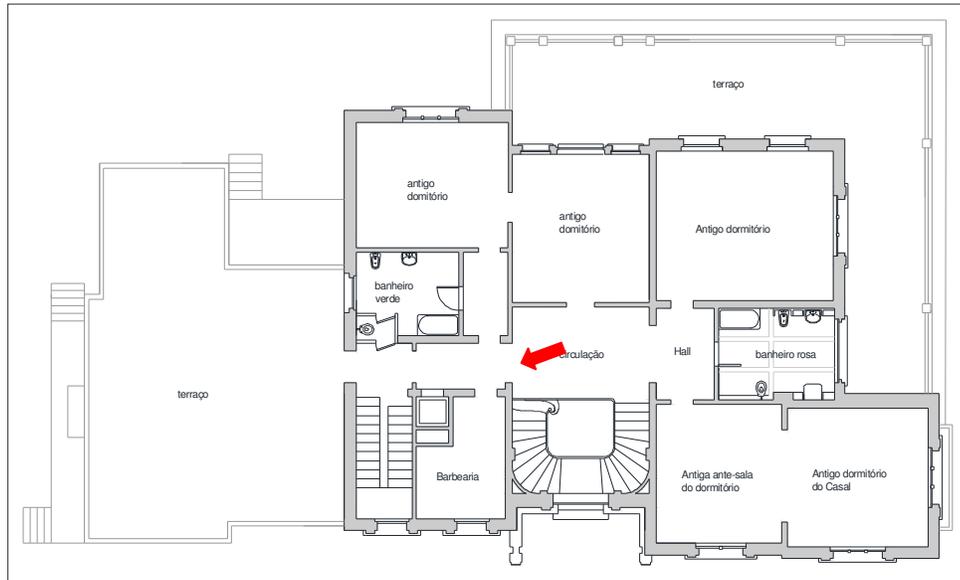
PLANTA DE LOCALIZAÇÃO- PAVIMENTO SUPERIOR

A Prospecção tem a intenção de identificar o tom e qualidade cromática da primeira camada de pintura do pano liso e dos ornatos de moldura dos detalhes decorativos do teto.

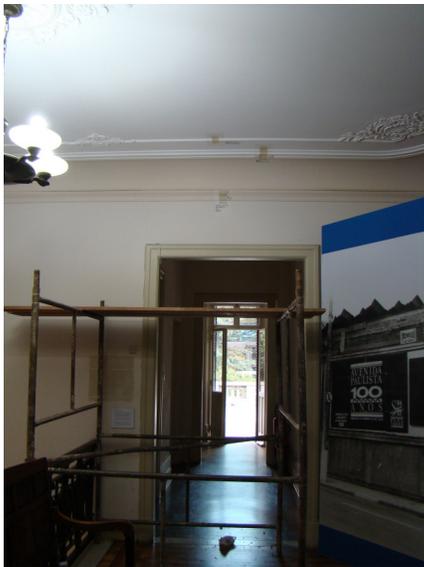
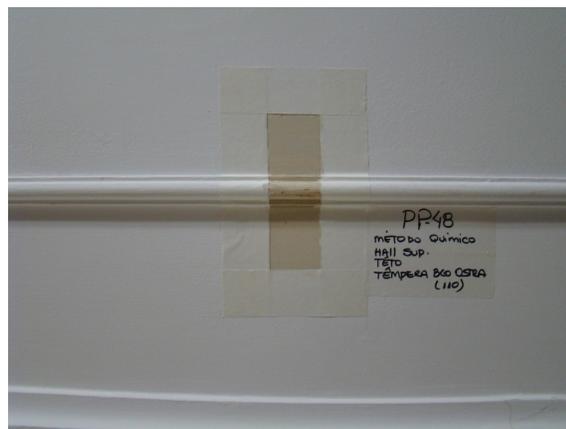
## Prospecções Pictóricas PP-48

**TIPO - EXPLORATÓRIA**  
**MÉTODO – MECÂNICO**

Imagem com a localização da prospecção

Imagem da extensão da prospecção

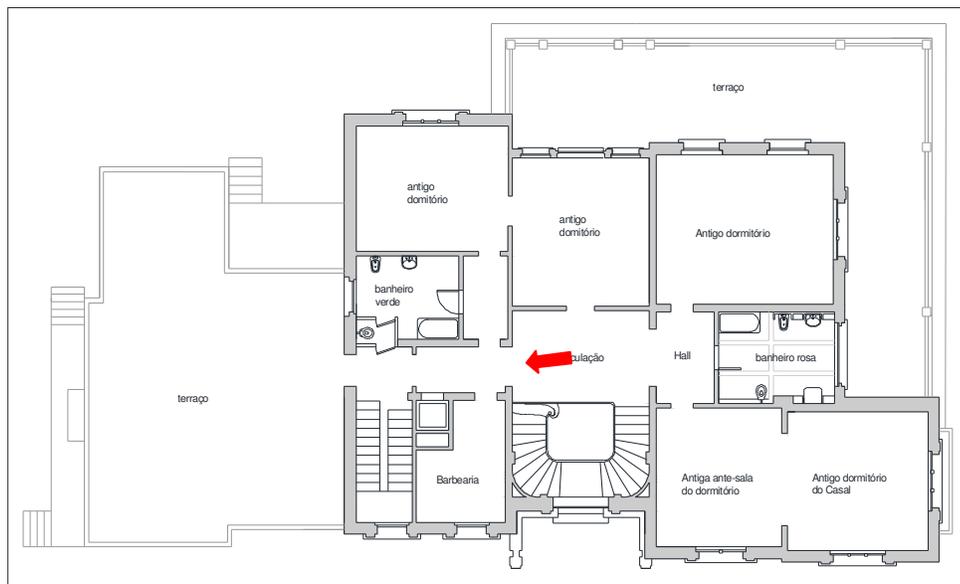
PLANTA DE LOCALIZAÇÃO- PAVIMENTO SUPERIOR

A Prospecção tem a intenção de identificar o tom e qualidade cromática da primeira camada de pintura do pano liso e dos ornatos de moldura dos detalhes decorativos do teto.

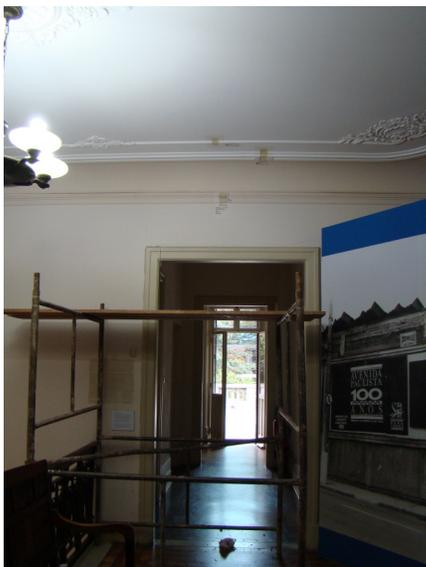
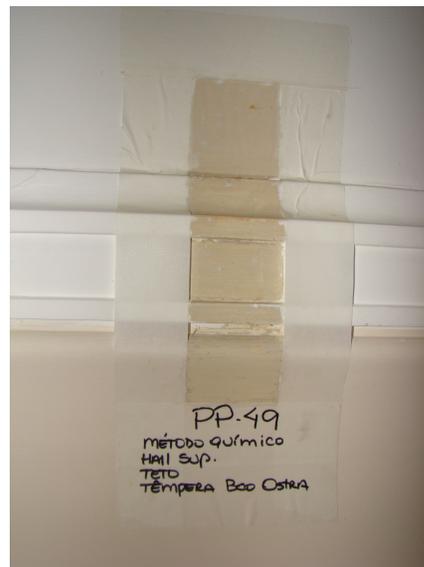
## Prospecções Pictóricas PP-49

**TIPO - EXPLORATÓRIA**  
**MÉTODO - MECÂNICO**

Imagem com a localização da prospecção

Imagem da extensão da prospecção

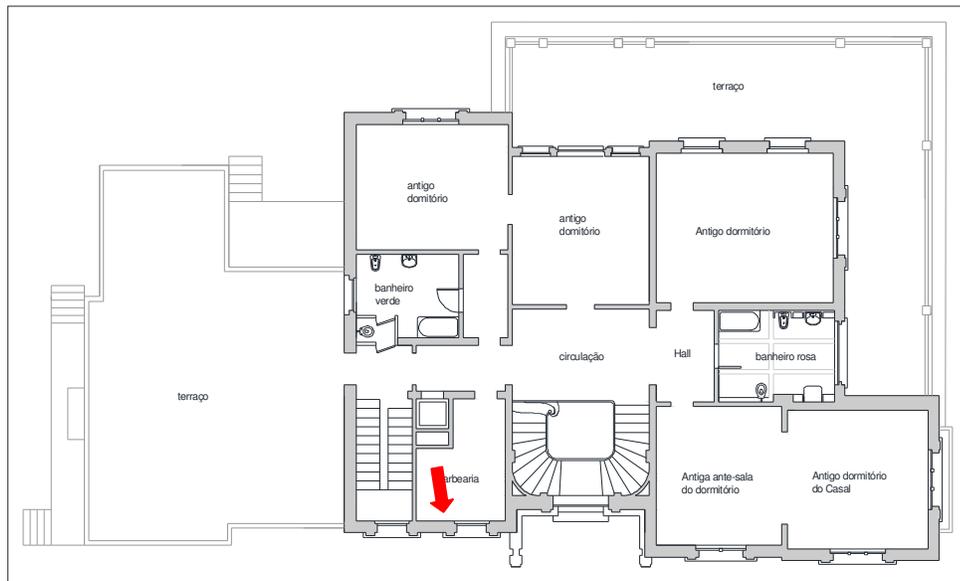
**PLANTA DE LOCALIZAÇÃO- PAVIMENTO SUPERIOR**

A Prospecção tem a intenção de identificar a existência de barrados, pinturas decorativas ou artísticas nas paredes da antiga barbearia.

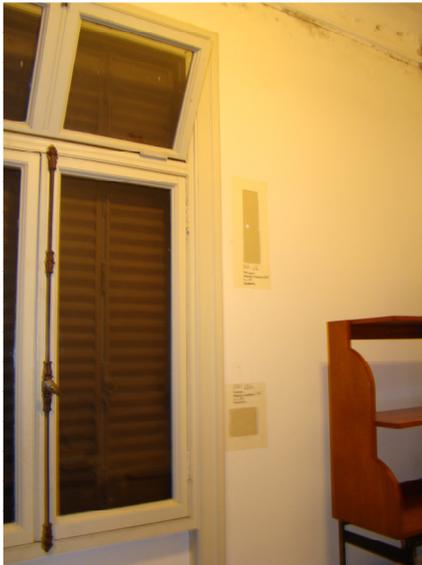
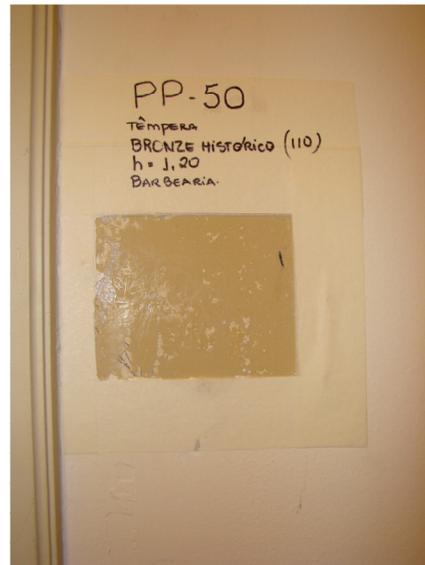
## Prospecções Pictóricas PP-50

**TIPO - EXPLORATÓRIA**  
**MÉTODO – MECÂNICO/TÉRMICO**

Imagem com a localização da prospecção

Imagem da extensão da prospecção

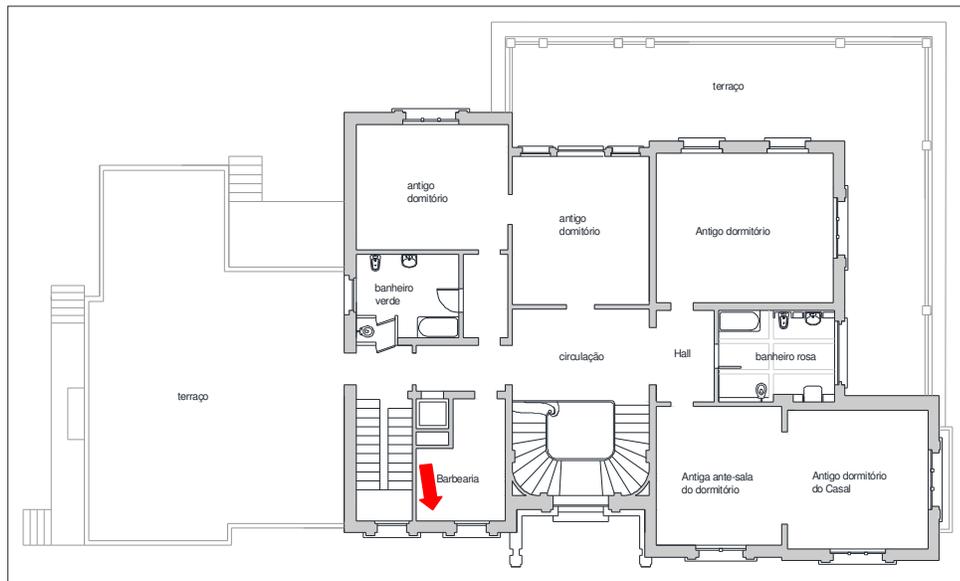
**PLANTA DE LOCALIZAÇÃO- PAVIMENTO SUPERIOR**

A Prospecção tem a intenção de identificar a existência de barrados, pinturas decorativas ou artísticas nas paredes da antiga barbearia.

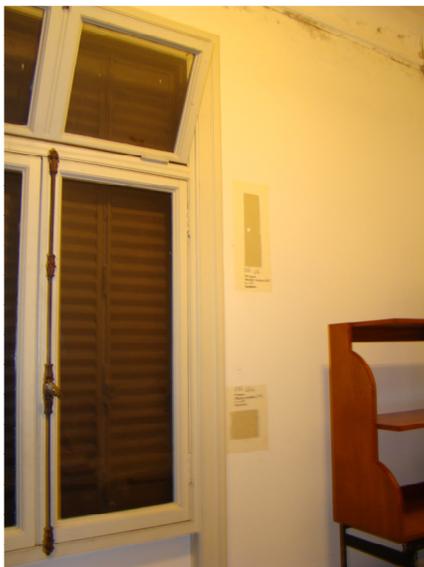
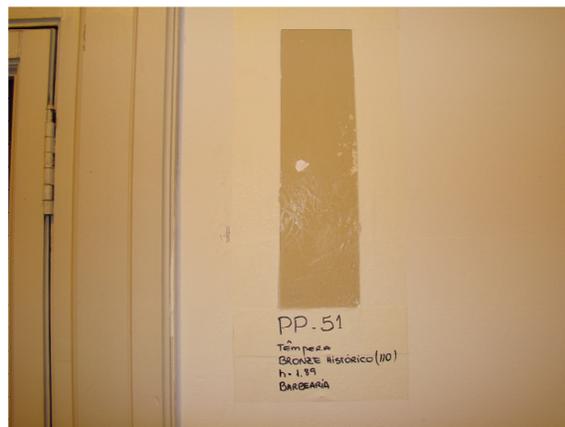
## Prospecções Pictóricas PP-51

**TIPO - EXPLORATÓRIA**  
**MÉTODO – MECÂNICO/TÉRMICO**

Imagem com a localização da prospecção

Imagem da extensão da prospecção

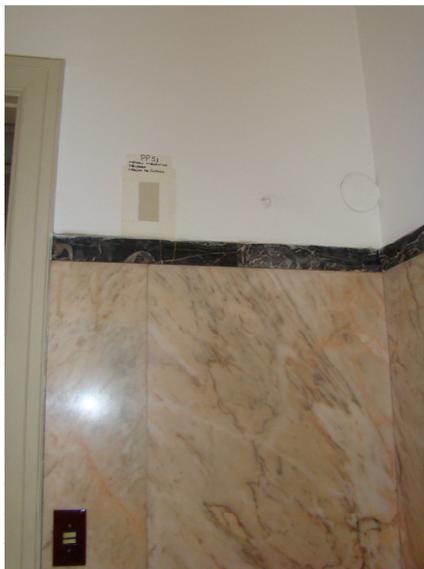
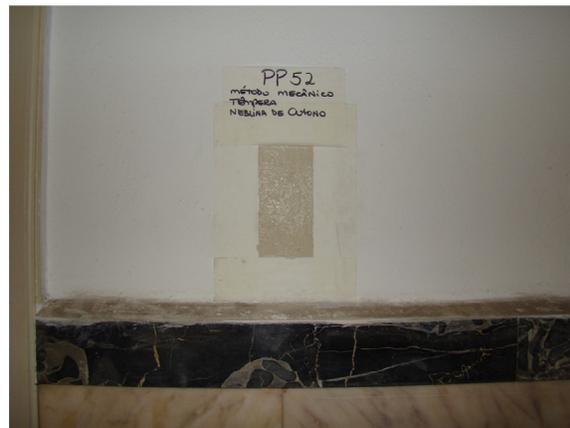
## Prospecções Pictóricas PP-52

**TIPO - EXPLORATÓRIA**  
**MÉTODO - MECÂNICO**

A Prospecção tem a intenção de identificar o tom e qualidade cromática da primeira camada de pintura do pano liso do ambiente.

Imagem com a localização da prospecção

Imagem da extensão da prospecção
